## Notat RIG 01

| Oppdrag: | <b>Førre hageby, Tysvær</b> | Dato: | <b>3. februar 2009</b> |
| Emne: | <b>Ingeniørgeologisk rapport</b> | Oppdr.nr.: | <b>119117</b> |

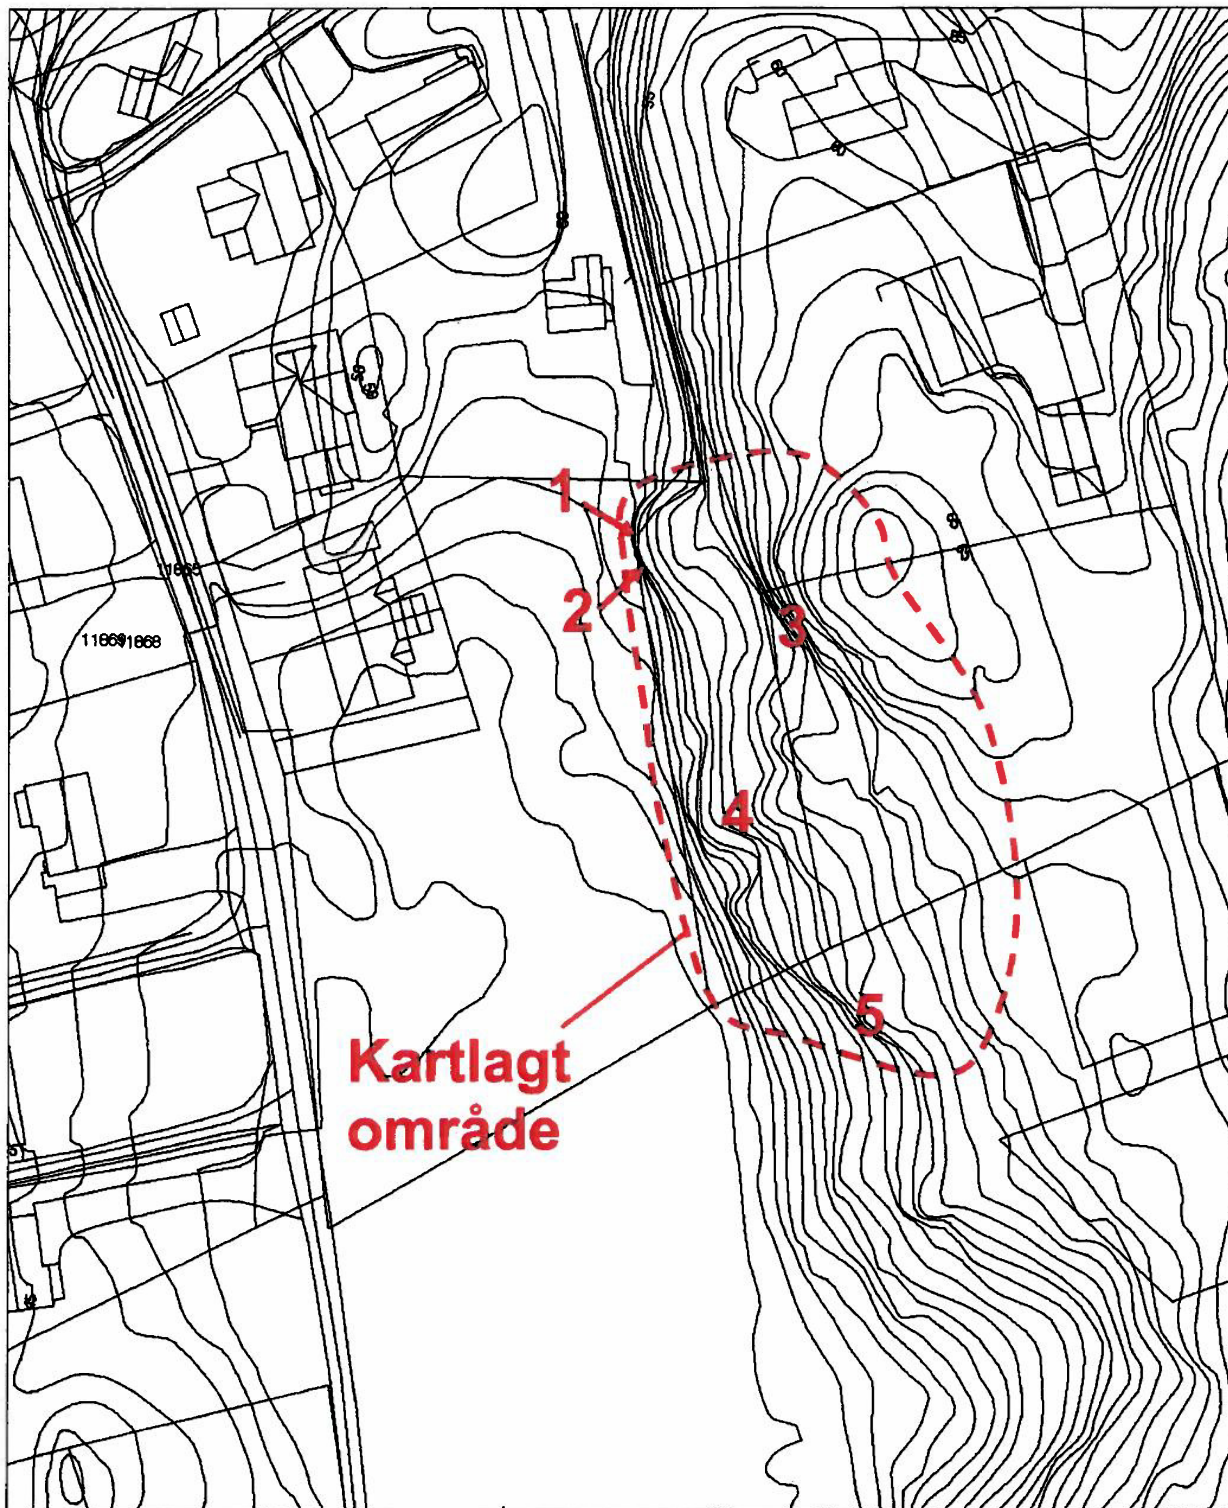
| <b>KARTSKISSE</b> | | | Original format | Fag |

Identifiserte ustabile partier er lokalisert til brattskrentene med blottlagt berg. Her er det påvist enkelte blokker og bergflak som vil kreve sikringstiltak.

For å kunne beskrive stabilitetsforholdene lokalt på en rasjonell måte, har vi sammenstilt registrerte potensielt ustabile lokaliteter i tabellen nedenfor. Tabellen refererer til lokalitetsnummer (se tegn. -901), og foto nr., se fotobilaget / tegn. -902.

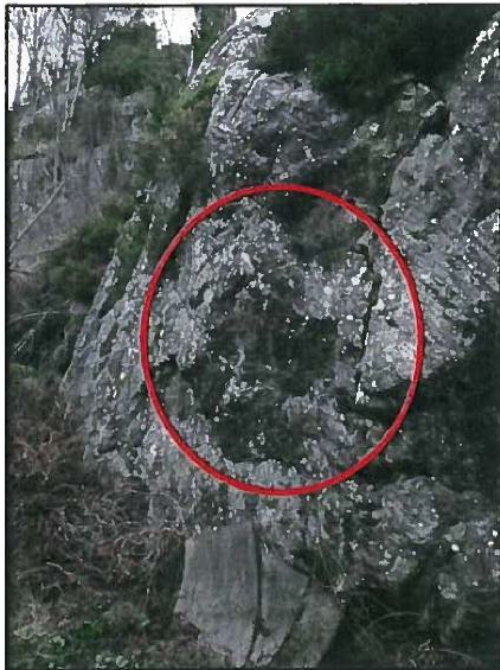
1.

| Lok. nr. | Beskrivelse | Anbefalt sikring |
|---|---|---|
| 1 | Bergflak ( $1 - 2\text{m}^2$ ) avløst med markert baksprekk og avskjærende sprekker. | 1 – 2 stk. fjellbolter med lengde 1,5m |

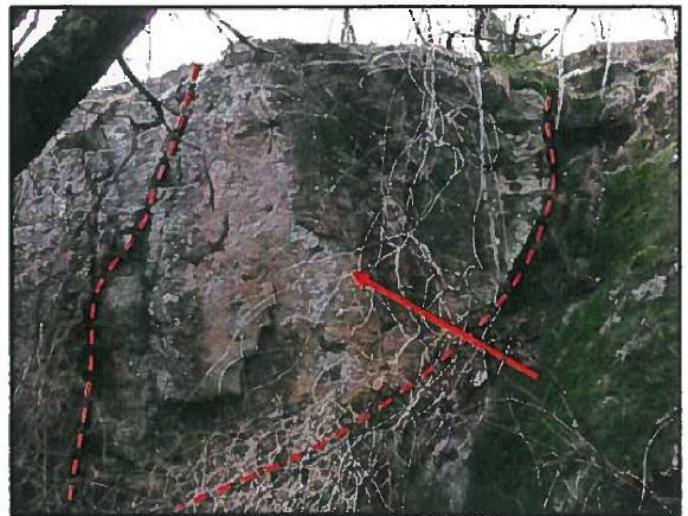
2.

| Lok. nr. | Beskrivelse | Anbefalt sikring |
|---|---|---|
| 2 | Steinblokk på $4 - 5\text{m}^3$ , avløst av meget åpen og jordfylt baksprekk, samt vertikal avskjærende sprekk. | 2 stk. fjellbolter med lengde 2,4m |

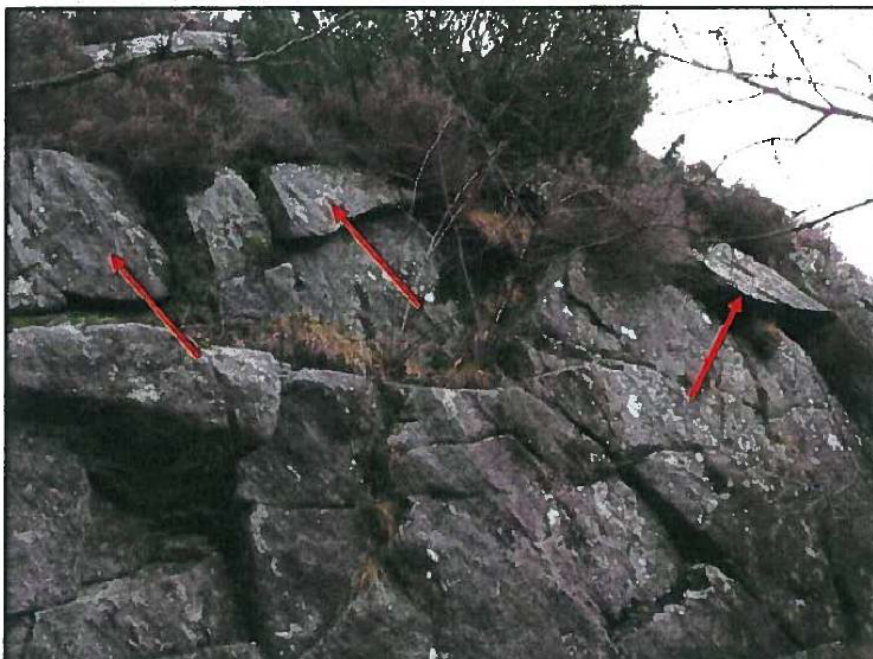
3.

| Lok. nr. | Beskrivelse | Anbefalt sikring |
|---|---|---|
| 3 | Avløste blokker i toppen av lokal brattskrent. Nærmere undersøkelse med renkespett vil avdekke hvilke som er ustabile. | Rensk, eventuelt fjellbolter (inntil 3 stk. med lengde 1,5 – 2,4m) |

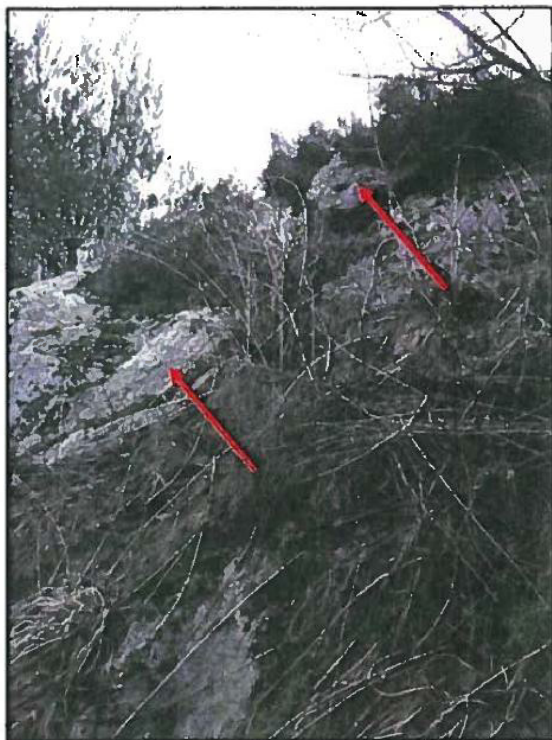
4.

| Lok. nr. | Beskrivelse | Anbefalt sikring |
|---|---|---|
| 4 | Et par steinblokker / flak som ligger på skrånende fjellflate. | Rensk, eventuelt fjellbolter (inntil 2 stk. med lengde 1,5m) |

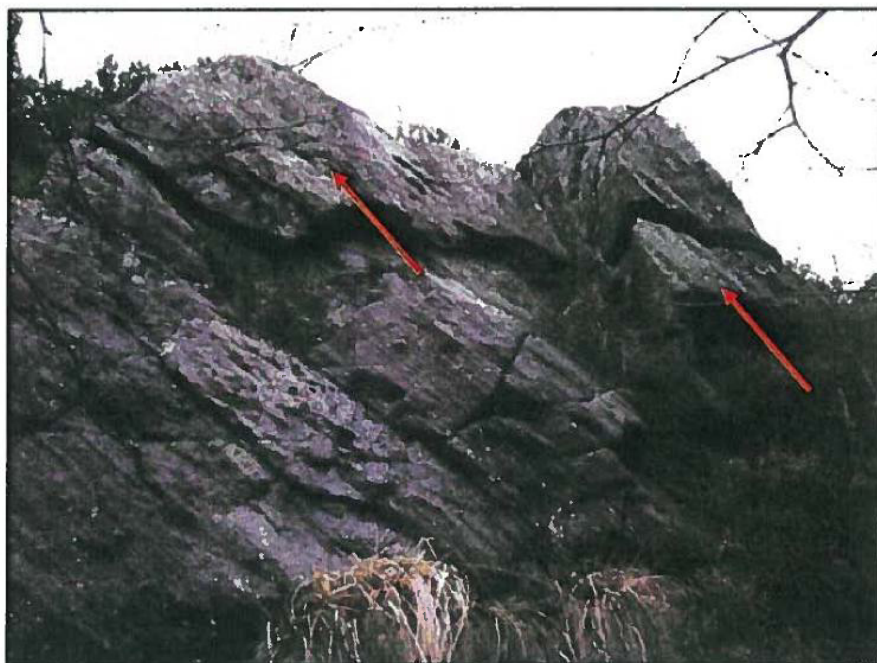
5.

| Lok. nr. | Beskrivelse | Anbefalt sikring |
|---|---|---|
| 5 | Avløste steinblokker i toppen av lokal brattskrent. Meget åpne sprekker, men ligger forholdsvis stabilt på kort sikt. | 2 – 3 stk. fjellbolter med lengde 2,4 – 3m |
