# Habitatkartlegging og forslag til tiltak for sjøørret i vassdrag ved Skjoldafjorden

Tysvær kommune

2807

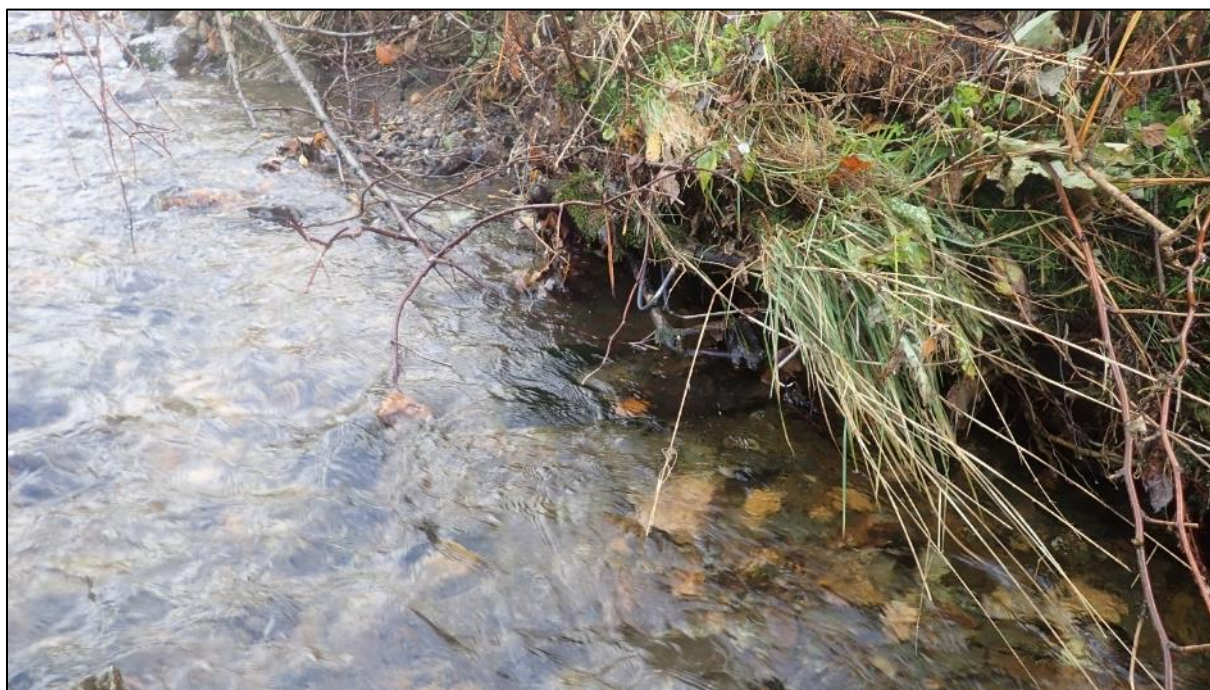
**Figur 4.5.** Naturlig bredde nederst i Vågsbekken. Under den overhengende roten midt i bildet stod det en sjørørret på ca. 1 kg under kartleggingen 18. oktober 2018.

Det anbefales å reetablere kantvegetasjon der denne er fjernet langs hovedløpet, fra sjøen til punktet hvor sidebekken renner inn (**tabell 4.4**). Dette vil gi mer skjul for fisk i alle livsstadier. En av gytefiskene som ble observert under elektrofisket, en sjørørret på ca. 1 kg, stod i skjul under en liten rot inne ved land (**figur 4.5**), noe som illustrerer verdien av naturlige bredder og intakt kantvegetasjon.

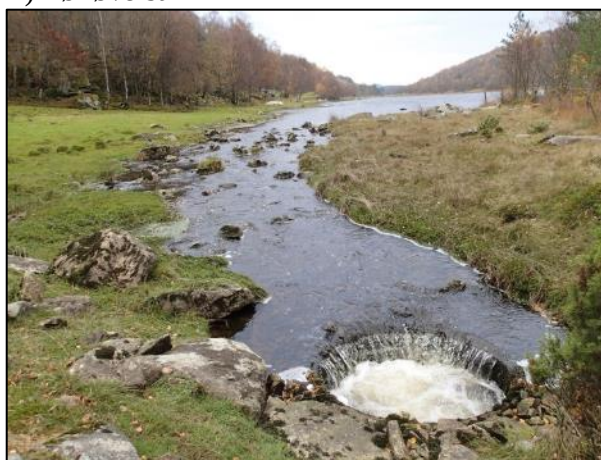
**Figur 6.2.** A) Kulverten under Skjoldastraumsvegen har naturlig substrat i elvebunnen og er ikke til hinder for fiskevandring. B) Et kort rør 430 m fra sjøen; passerbart for fisk. C) Utrettet og kanalisert område med lite kantvegetasjon like nedstrøms det vandringshindrende røret. Strekningen er, trass i inngrepene, bekkens beste gyteområde. D) I det øverste røret i bekken renner vannet inn via en kum. Nøkkjatjørna i bakgrunnen.

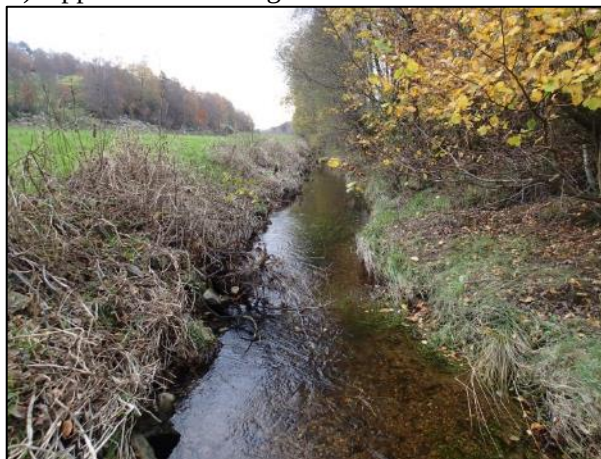
B) Oppstrøms vandringshindrende rør

**Figur 6.3.** A) Strykene i nedre del av Søvikbekken har høy habitatkvalitet. B) Fint gyteområde like oppstrøms det lange røret som hindrer oppvandring av fisk.

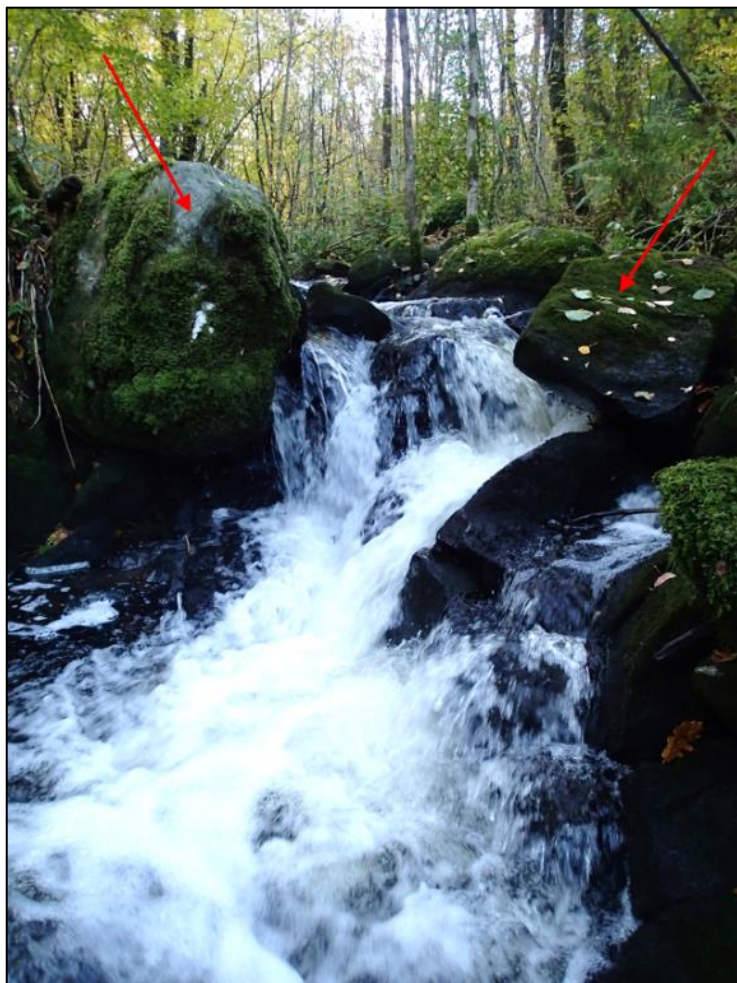
**Figur 6.5.** Liten foss 160 m opp i Søvikbekken. Piler viser steinblokker som kan fjernes eller flyttes for å gjøre det enklere for fisk å vandre opp.

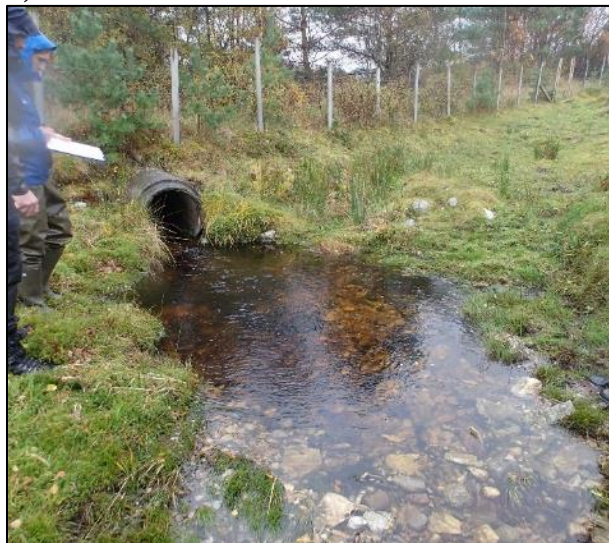
**Figur 7.2.** A) Røret nederst er et temporært vandringshinder. B) Kulverten under Skjoldastraumsvegen er ikke til hinder for fiskens vandringer. C) Et kort rør øverst på kartlagt strekning. Passerbart for fisk.

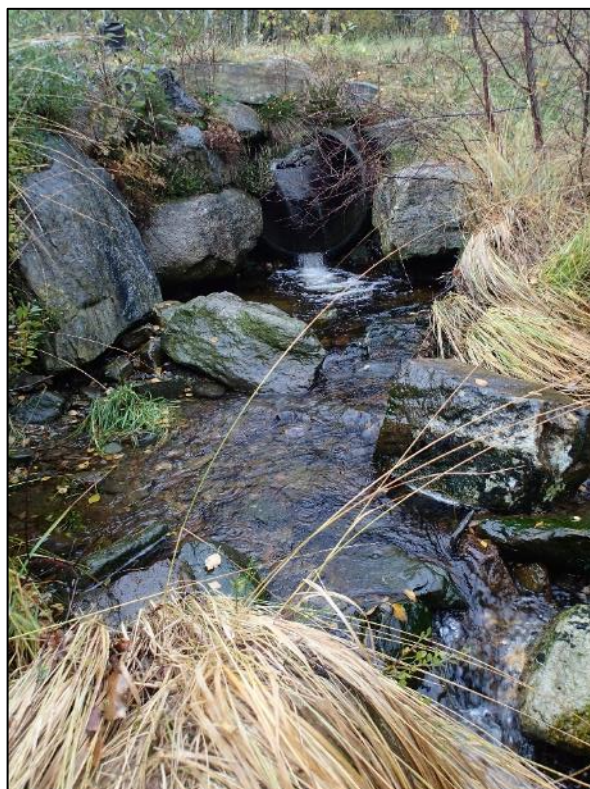
**Figur 7.5.** Røret som utgjør første bekkelukking, hvor det foreslås å gjøre det enklere for fisk å vandre opp.

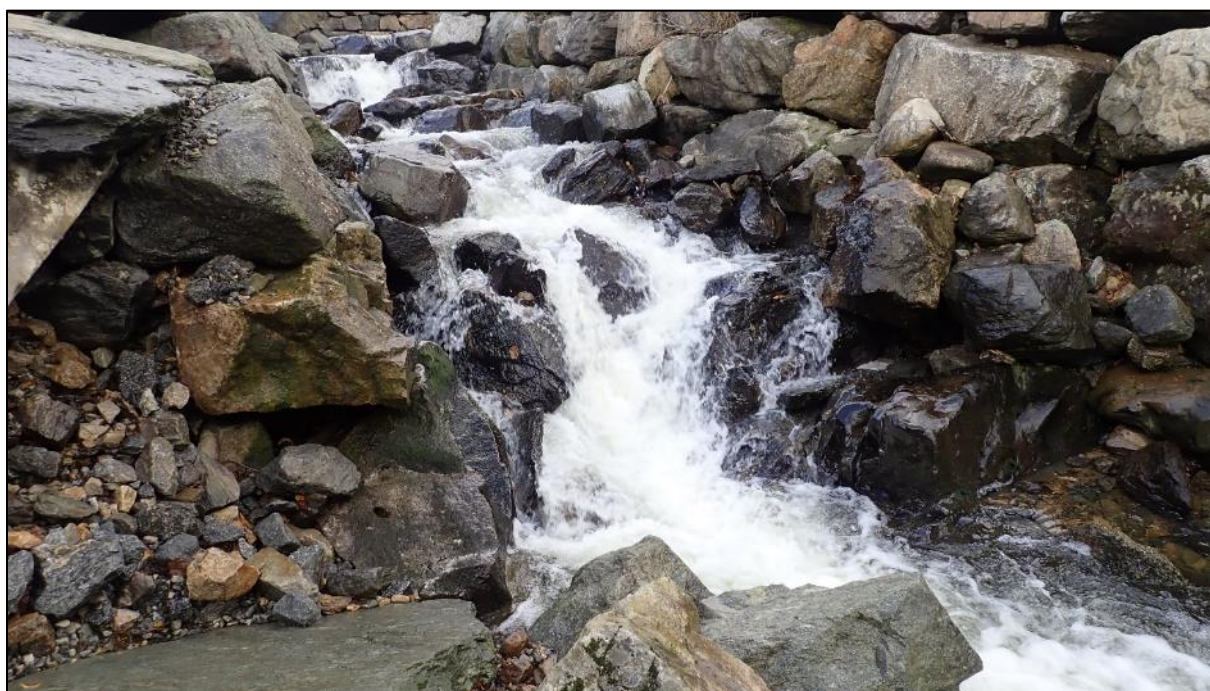
**Figur 9.9.** Punktet ved E134 som skaper mest utfordringer for oppvandrende fisk. I venstre bildekant ser man den delvis utraste forbygningen. Det foreslås å reparere forbygningen, og samtidig bygge noen små trinn herfra og nedover for å fordele det vertikale fallet på en lengre horisontal strekning.

Det anbefales å utbedre det temporære vandringshinderet under E134. Det totale vertikale fallet mellom røret og veibroen er ikke så stort at oppvandring bør være et problem, men slik bekkeløpet ble lagt under bygging av veibroen er fallet konsentrert i to små fosser, der den nederste er ca. 1,5 m høy (**figur 9.9**). I tillegg har utraste steinblokker fra forbygningen lagt seg i elveløpet, og flere vil trolig rase ut om skaden ikke repareres. Den beste løsningen vil være å fordele fallet mellom røret og veibroen jevnere, ved å etablere flere små fall som erstatning for de to fossene. Kulpen under røret er for eksempel unødvendig lang, og ved å senke utløpet av denne noe vil man kunne redusere høyden på den øverste fossen. Vannstanden under røret bør imidlertid ikke senkes. Den nederste fossen kan relativt enkelt utbedres ved å bygge noen små kulpetrinn av store steinblokker like nedenfor. Arbeidet må gjøres med gravemaskin med god rekkevidde, på grunn av krevende tilkomst. Avhengig av teknisk løsning kan dette bli relativt dyrt (**tabell 9.4**), men siden Vegvesenet sannsynligvis uansett må reparere forbygningen kan fisketiltakene trolig gjøres i forbindelse med dette arbeidet.

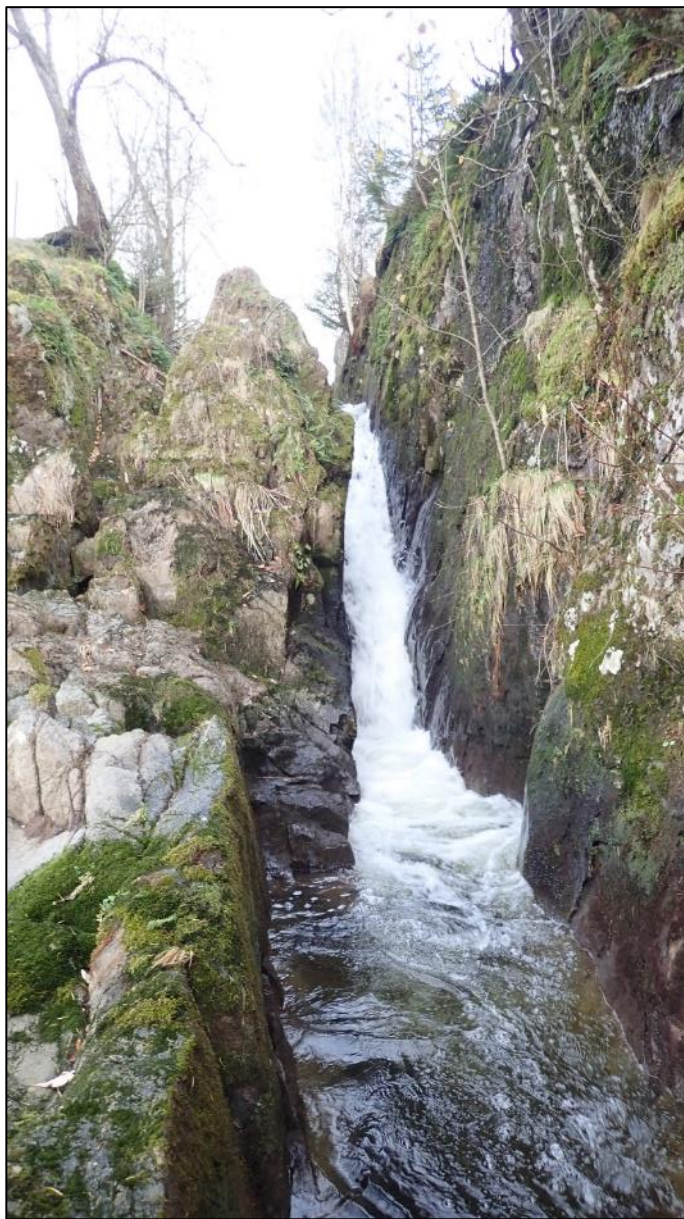
I Sørhuselvas østre løp er en høy foss vandringshinder (**figur 10.2 og 10.6**), og rennende vann er dermed tilgjengelig for oppvandrende fisk kun på en knapt 50 m lang strekning nedstrøms fossen. I tillegg er det et naturlig, temporært vandringshinder i form av glatt berg med ca. 2 m fall i øvre del av dette løpet (segment Ø10 i **figur 10.2**). Sjørret kan altså ikke vandre opp i Sørhuselva via det østre løpet, men fisk som vandrer opp i det vestre løpet kan slippe seg ned i østre løp, og ungfisk klekket lenger oppe i vassdraget kan også bruke det østre løpet som oppvekstområde.

**Figur 10.6.** Denne fossen nederst i Sørhuselvas østre løp er anadromt vandringshinder, men sjørret kan vandre opp i det vestre løpet, og ungfisk fra hovedelven kan spre seg ned i det østre løpet.

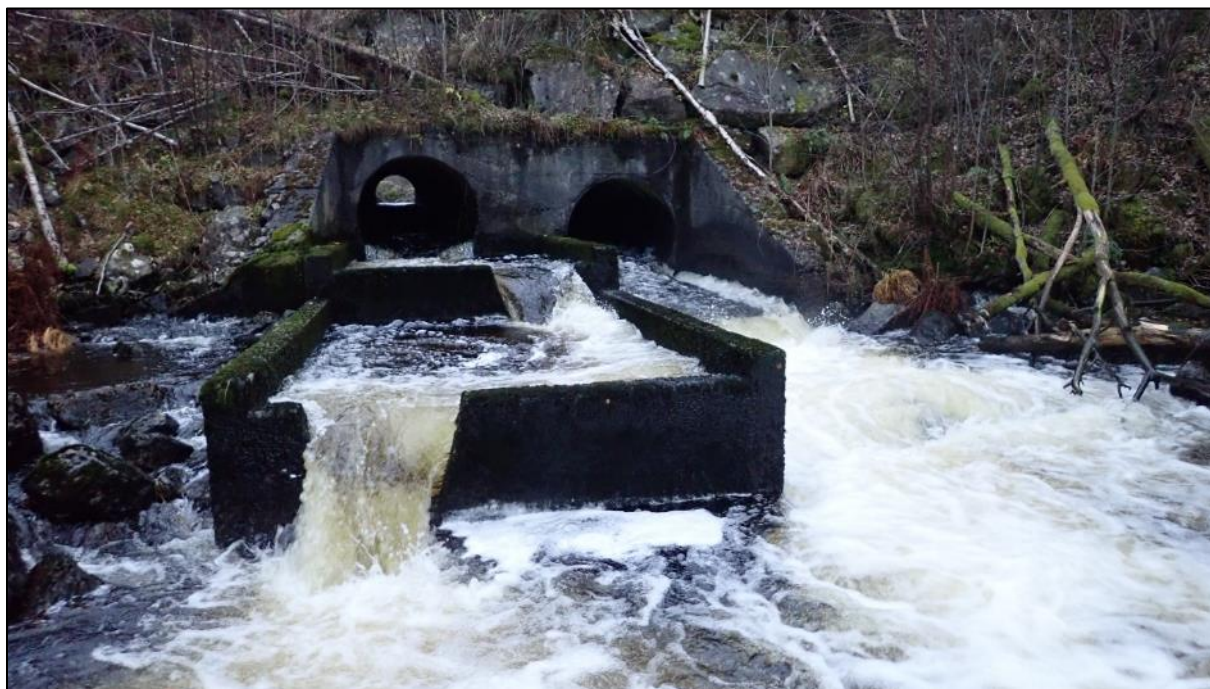
Omtrent 65 m fra sjøen renner elven gjennom to parallelle, ca. 27 m lange rør under Hundsnesvegen. Denne veien ble bygget på 1970-tallet, og ortofoto fra 1960 (**figur 12.2**) og 1970 viser at utløpet av Pøyla var demmet opp før veien kom. Ved bygging av veien ble det laget en fisketrapp nedenfor og gjennom det østre røret (**figur 12.3**). Trappens utforming tilsier at denne bør fungere godt på moderate vannføringer, men den nederste åpningen er noe uheldig plassert litt til siden for hovedstrømmen. På lav vannføring går trappen tørr på grunn av lekkasje mellom betongelementene i røret, men dette inntreffer sannsynligvis relativt sjelden.

**Figur 12.3.** Rør med fisketrapp nederst i Svinalivassdraget. Vannet renner gjennom begge rørene, men fisk kan kun passere gjennom røret til venstre.

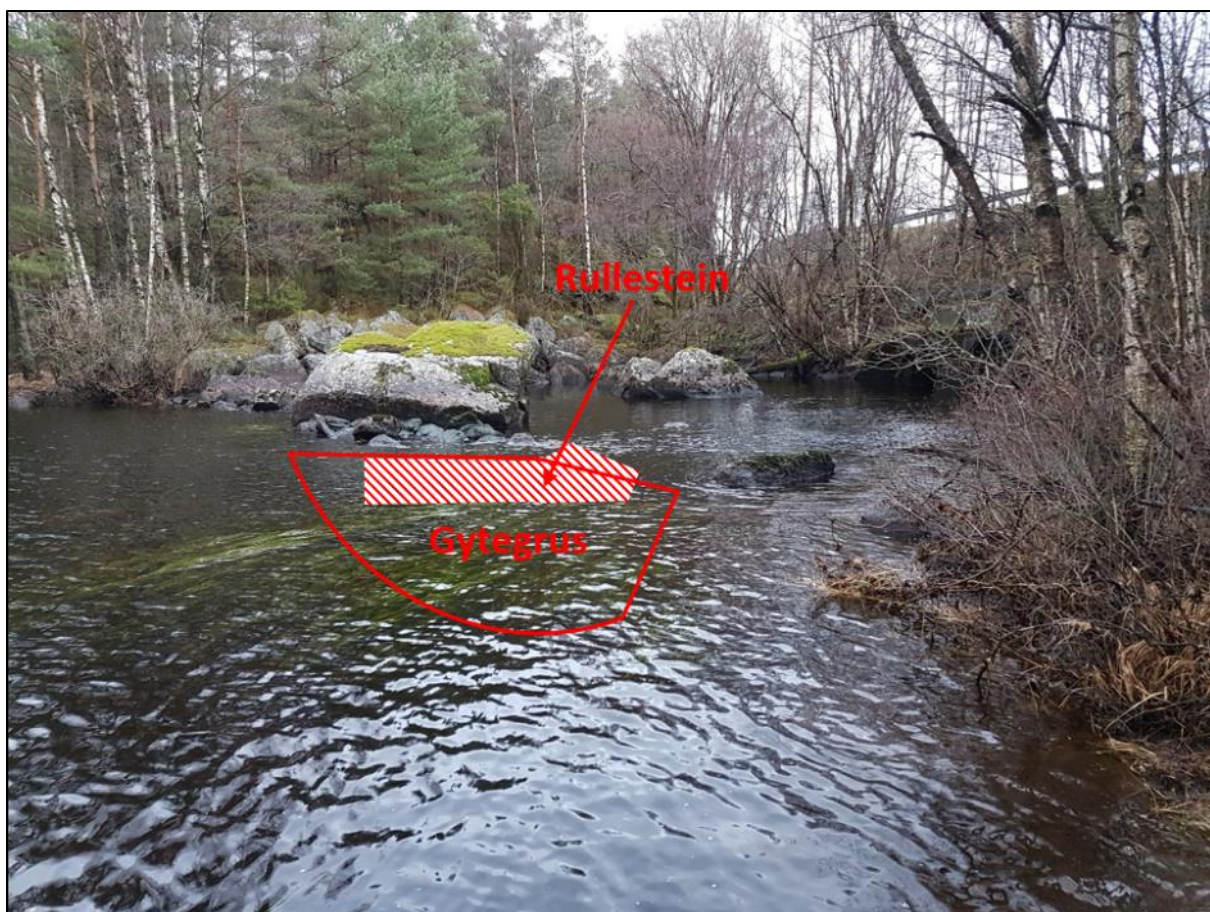
**Figur 12.6.** Strømsundet i nedre del av Pøyla. Omtrentlig område for utlegg av større rullesteiner for å heve dypålen er skravert. Området hvor det foreslås å legge ut gytegrus er omtrentlig markert med rød strek.

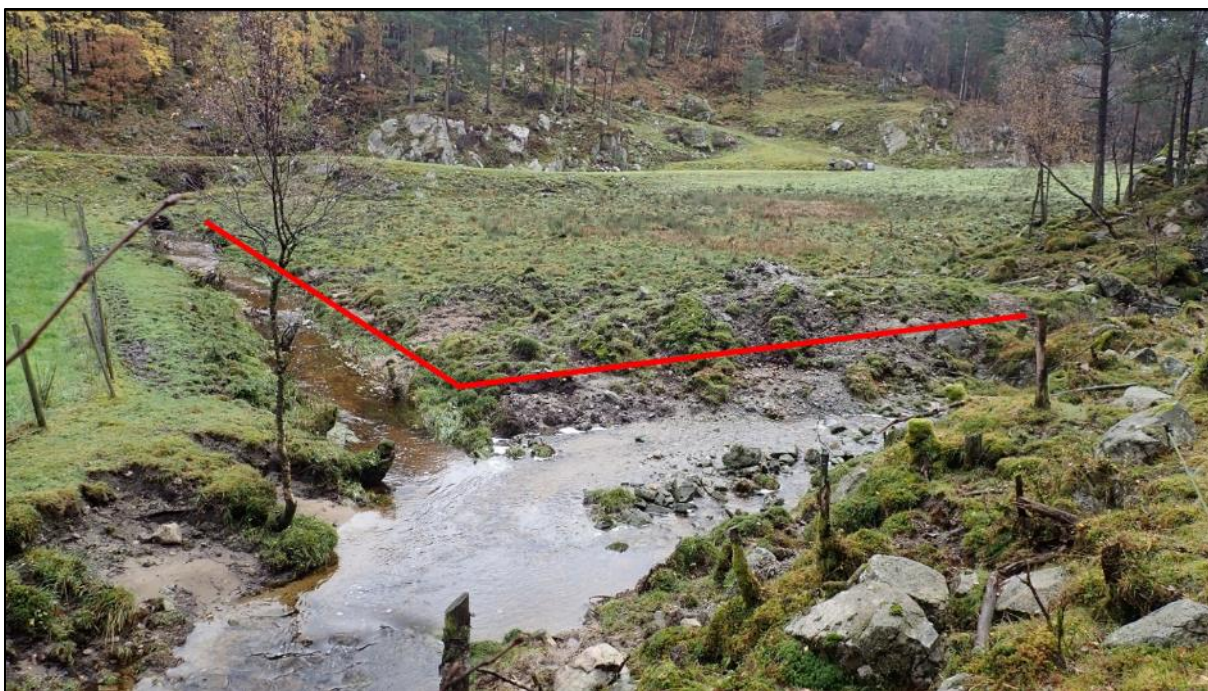
**Figur 14.6.** Areal som er i ferd med å bli nydyrket, der Lindongbekken (fra høyre) og Svartatjørnsbekken (fra venstre) møtes. Området med løsmasser strekker seg lenger mot høyre (sør) enn hva som vises på bildet. Det renner fin sand fra løsmassene ut i bekken både i området som er synlig på bildet, og gjennom et rør lenger sør. Haugen i bekkedanten sentralt i bildet bør fjernes, og det anbefales å plante ut trær langs bekkene for å redusere tilsig av finstoff. Røde streker viser anbefalt strekning for beplantning.

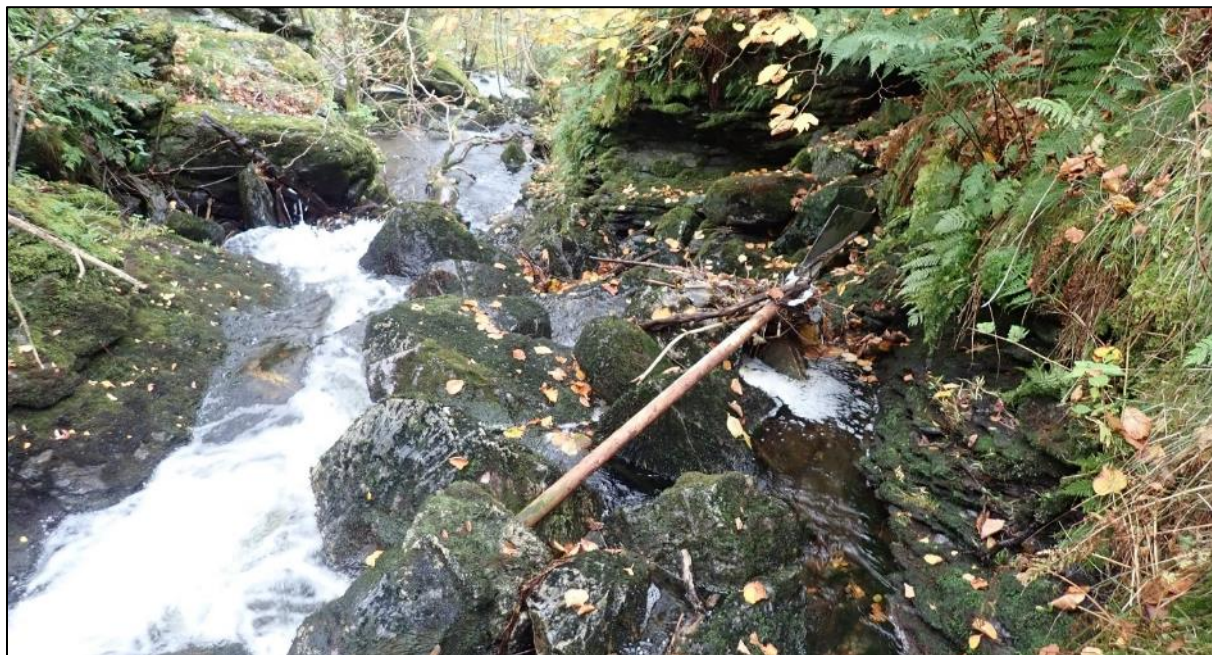
**Figur 15.7.** Temporært vandringshinder i juvet 80 m oppstrøms utløpet. Enkelte av steinblokkene som er plassert her bør fjernes eller flyttes for å lette fiskens oppvandring.

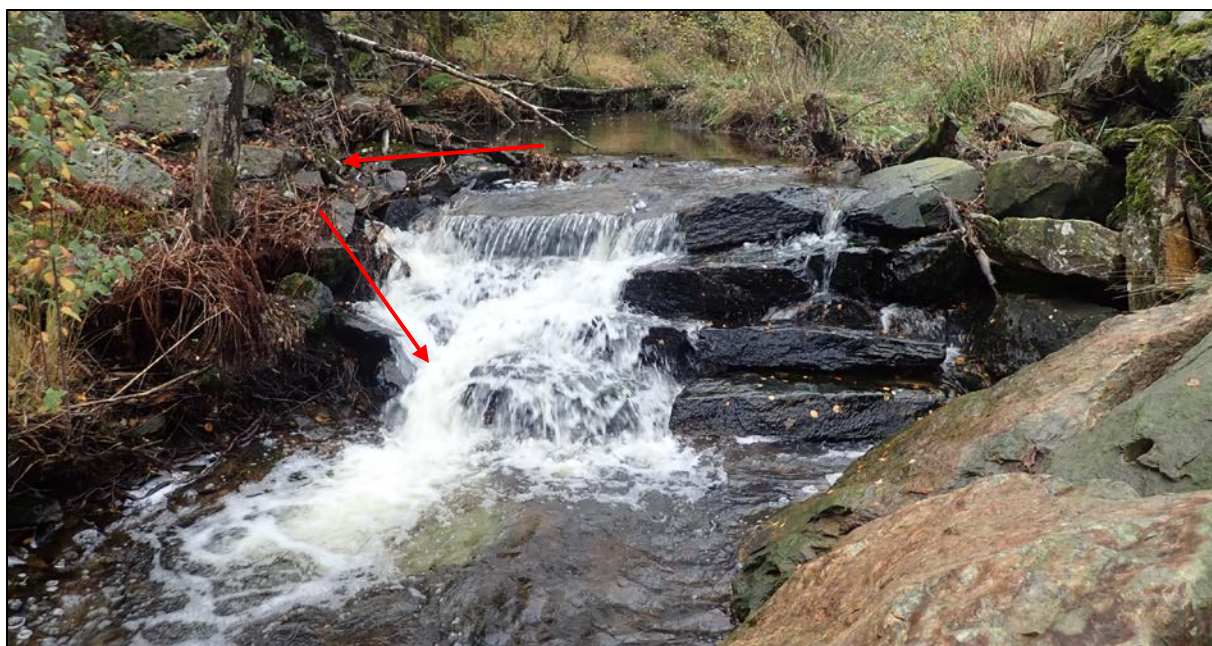
**Figur 15.8.** Trappeterskelen nedstrøms andre bekkelukking, hvor det foreslås å gjøre det enklere for fisk å vandre opp, for eksempel ved å lage en sidepassasje (vist med røde piler).
