Kartlegging av sjøørretbekker i Tysvær kommune i 2025

Laboratorium for ferskvannøkologi og innlandsfiske (LFI)

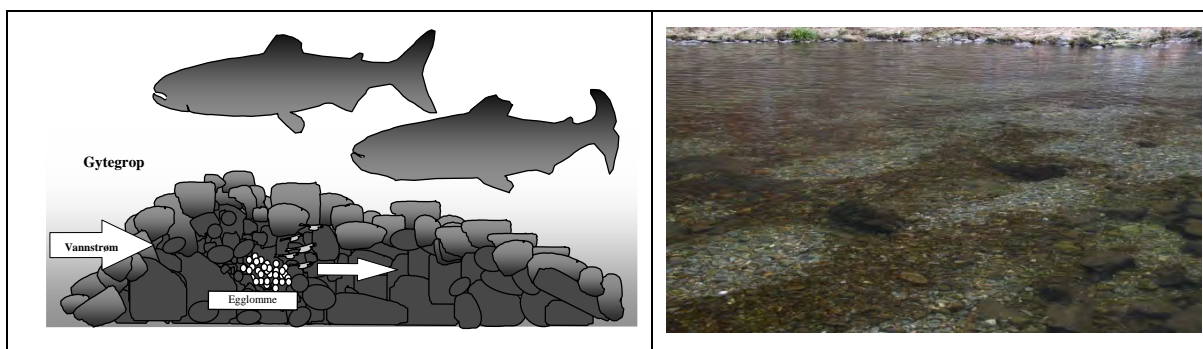
Figur 1. Venstre: Skjematisk framstilling av en gytegropp hvor eggene ligger konsentrert i en eggklynne. Vannstrømmen gjennom grusen sikrer tilførsel av oksygenrikt vann. Etter at eggene er klekt vil plommeseekyngelen bli værende i grusen til plommesekken nesten er brukt opp. Da forlater de gytegroppen og starter sitt liv som frittlevende yngel. Høyre: Gytegroppene sees ofte som lyse flekker rett etter gyting.

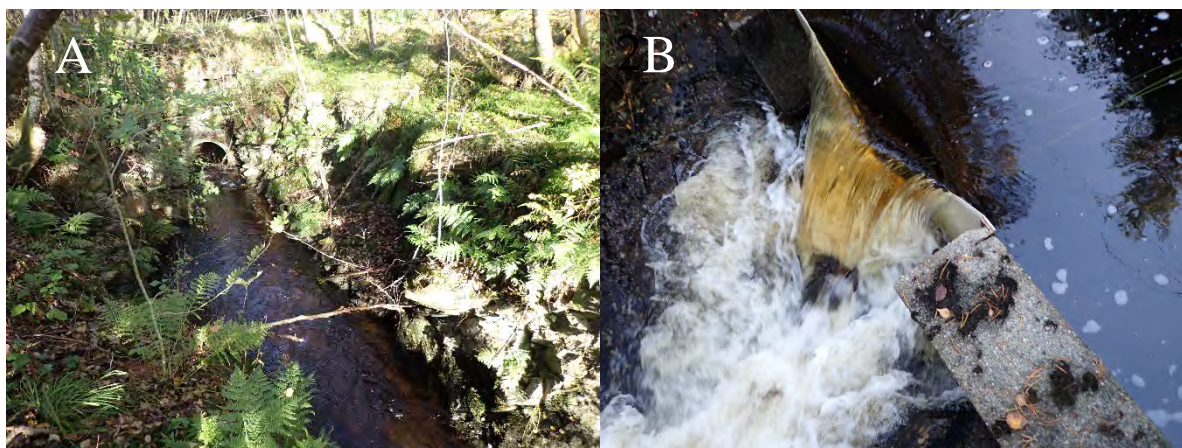
Figur 47. A: Utløp av kulvert i segment 4. B: Spalteåpning i hardplastplate ved målestasjon i segment 4.

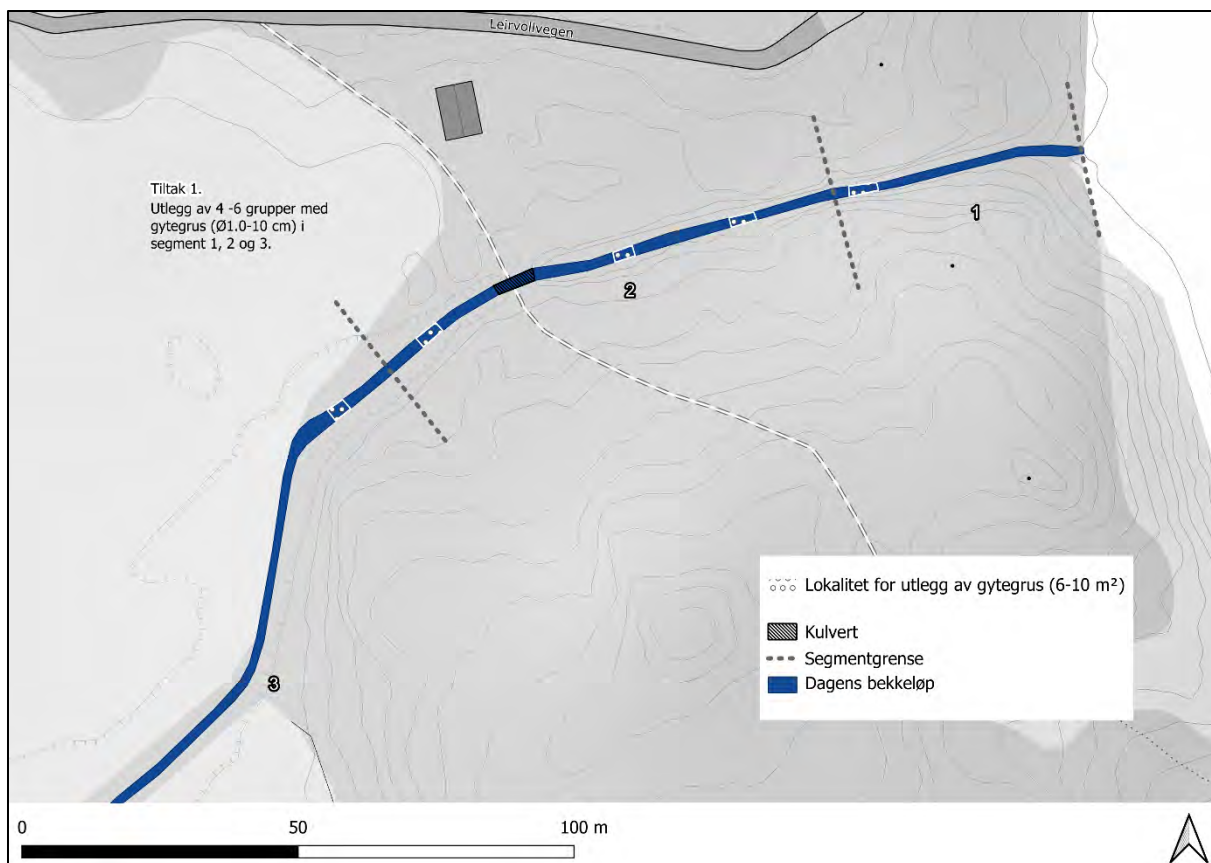
Figur 50. Posisjoner for utlegg av gytegrus i nedre del av Leirvollsbecken,.
