# Naturmangfold Høievegen

| Tittel på rapport: | Naturmangfold Høievegen |
| Oppdragsnavn: | FV. 4794 Høievegen - Småje Botanisk kartlegging |

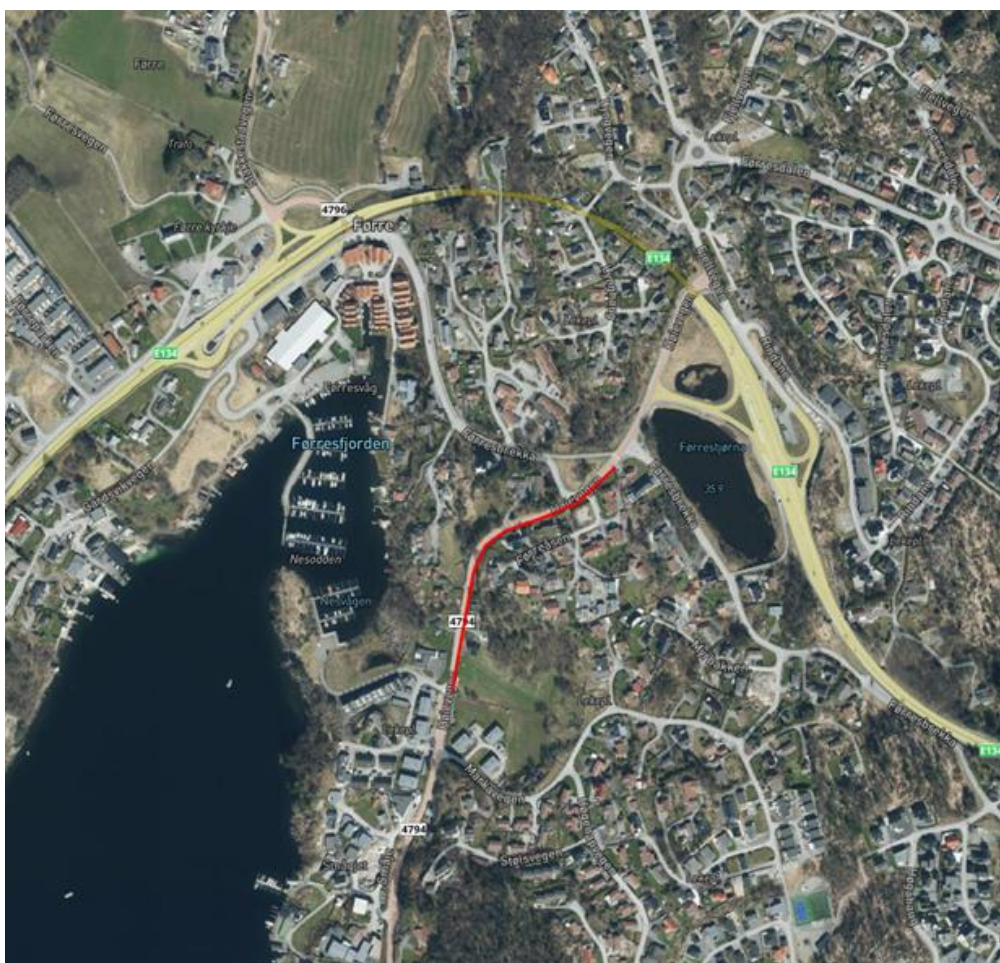
Figur 1 Kartleggingsområdet markert med rød linje.

Figur 1 viser det aktuelle planområdet, og det er østre side av veien som er kartlagt og som blir berørt av planforslaget. Rapporten med registreringer benyttes som grunnlag ved utarbeidelse av ytre-miljø-plan (YM-plan) eller miljøoppfølgingsplan (MOP).

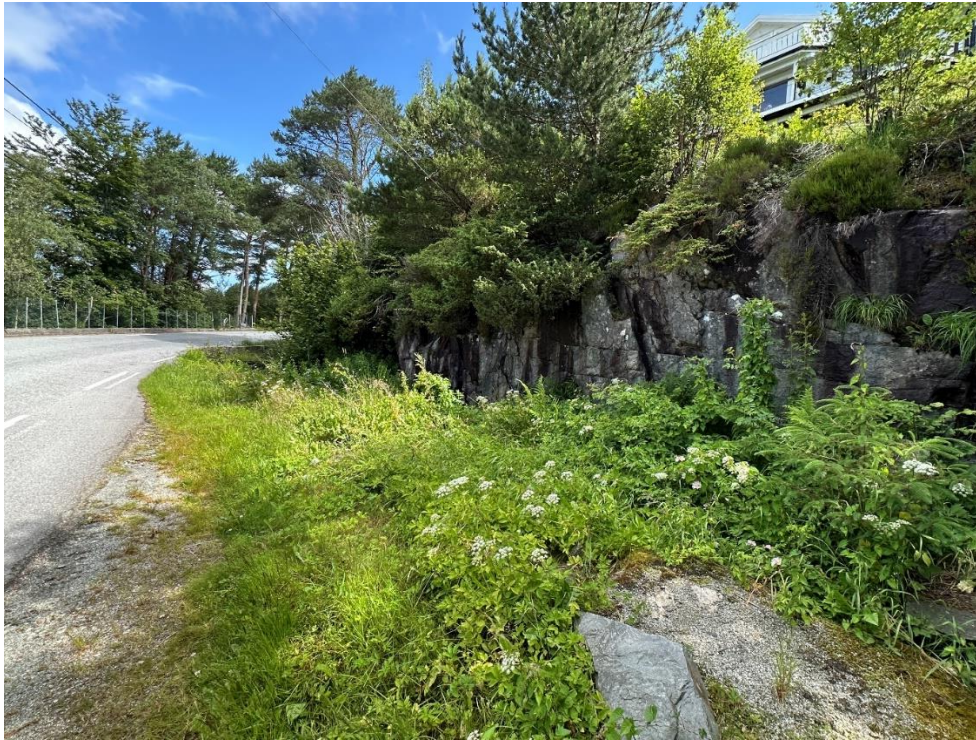
*Figur 2 Areal med mindre innslag av fremmede arter i sør, rester av opprinnelig landskap på fjellknausen med furu, einer og røsslyng.*

Det vokser enkelte mindre eller halvstore trær av bl.a. hassel, bøk, bjørk og furu i tillegg til de nevnte fremmede artene. Området har tidligere vært beitet, men beite har opphørt rundt 1960 og er i dag sterkt endret med hager, veitrasé (ca. 1965) og boliger langs veien. I hagene i vegkanten og på fjellknausene er det i dag innslag av hassel, som de siste 15 årene har vokst til og utskygget det meste av det åpne landskapet hvor det fortsatt er noe innslag av bl.a. røsslyng og blåtopp (Figur 3). Dette arealet er for lite og for omdannet til å registreres som beitemarksområder i dag. Hoveddelen av arealet er hagedominert og beplantet med hagebusker og stauder av ulike slag. I søndre del av området er det et lite åpent område dominert av skvallerkål og strandvindel (Figur 2). I sør er det også et skjøttet plenområde med hekk, som er relativt artsfattig mht. plantearter.

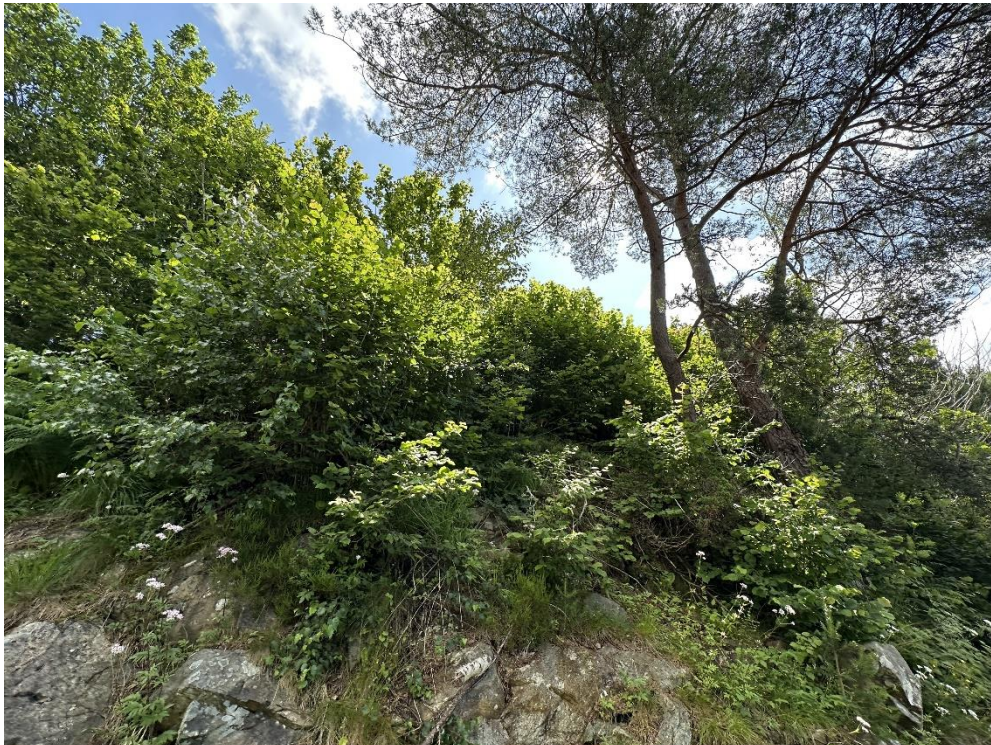
*Figur 3 Rester av opprinnelig landskap på fjellknausen med furu og hassel.*

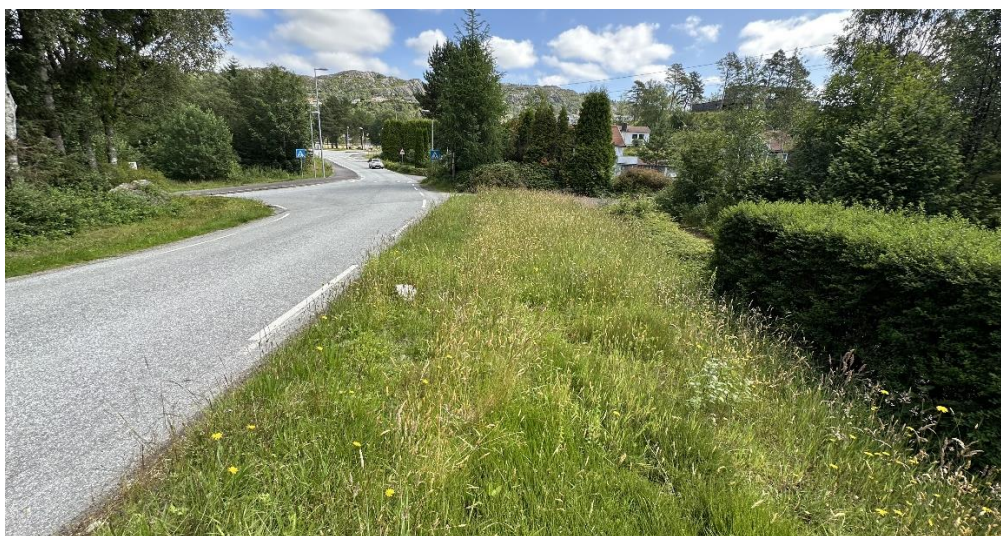
Figur 5 Vegkant i nord med kystgrisøre og gulaks.

Kartleggingsområdet har i liten grad innslag av kulturmarksflora i dag bortsett fra et mindre areal med kystgrisøre og gulaks i nord (Figur 5), toppen av veiskjæringene med røsslyng, vendelrot, myrtistel og blåtopp i vegkanten, samt søndre del langs beitemarken som er i drift i dag. Langs beitemarken i sør vokser bl.a. smalkjempe, tiriltunge, røsslyng, kystmaure, ryllik og blåkoll. Vegkanten her har en smal stripe med engaktig sterkt endret mark, som vurderes som leveområde for vanlig forekommende arter. Verdien av denne vurderes til *noe verdi* grunnet den begrensede størrelsen og få arter.

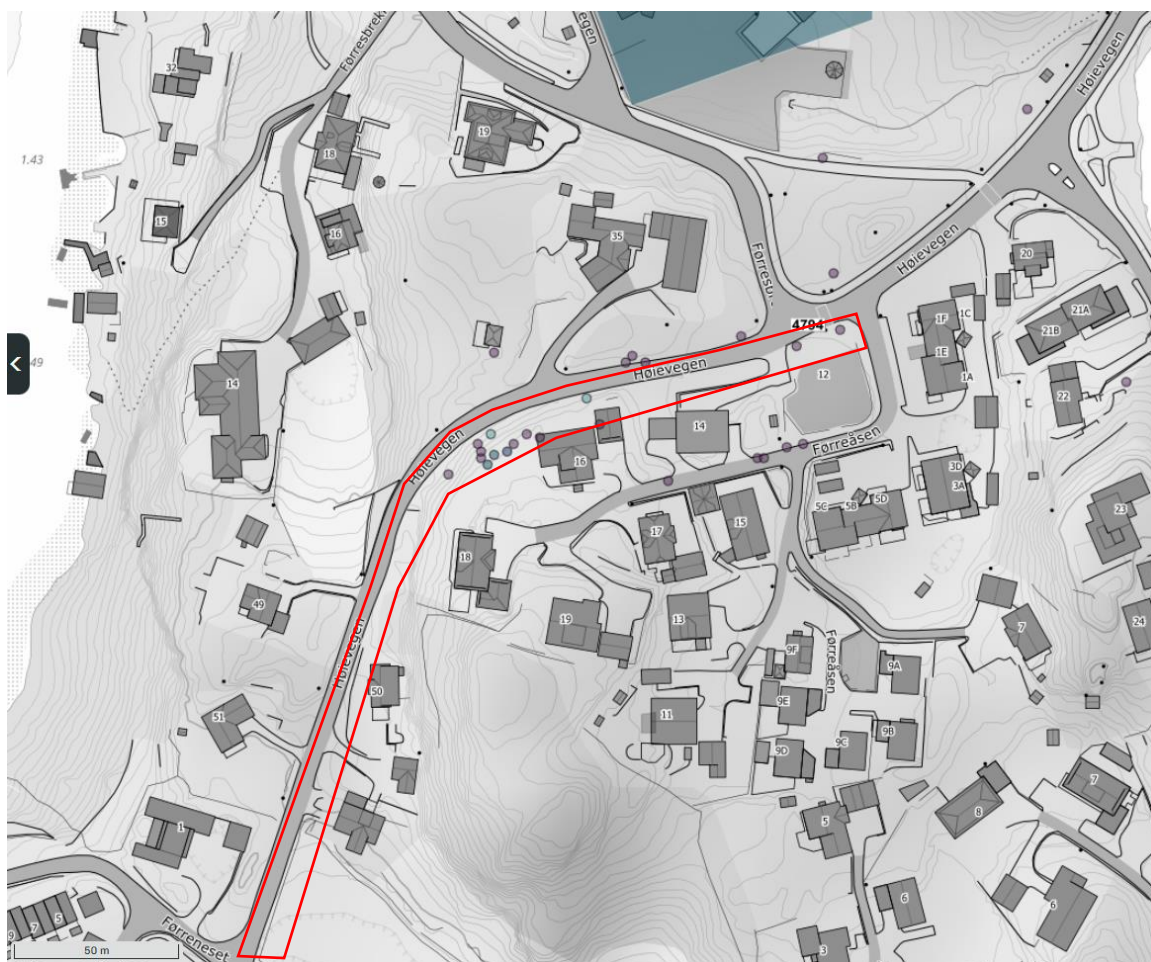
Figur 7 Registreringer av skadelige fremmede arter med risiko for spredning ved massehåndtering, og svært høy (SE - lilla punkter) og høy eller potensielt høy (HI/PH - blå punkt og arealer) økologisk risiko. Rød polygon markerer kartlagt areal. Punktene er ikke fullstendige.

Det er ikke registrert fremmede arter tidligere i planområdet, men ved kartleggingen er det registrert flere lokaliteter med fremmede arter på østsiden av Høievegen (Figur 7). På andre siden av veien er det registrert gyvel (SE - svært høy risiko) like ved planområdet.

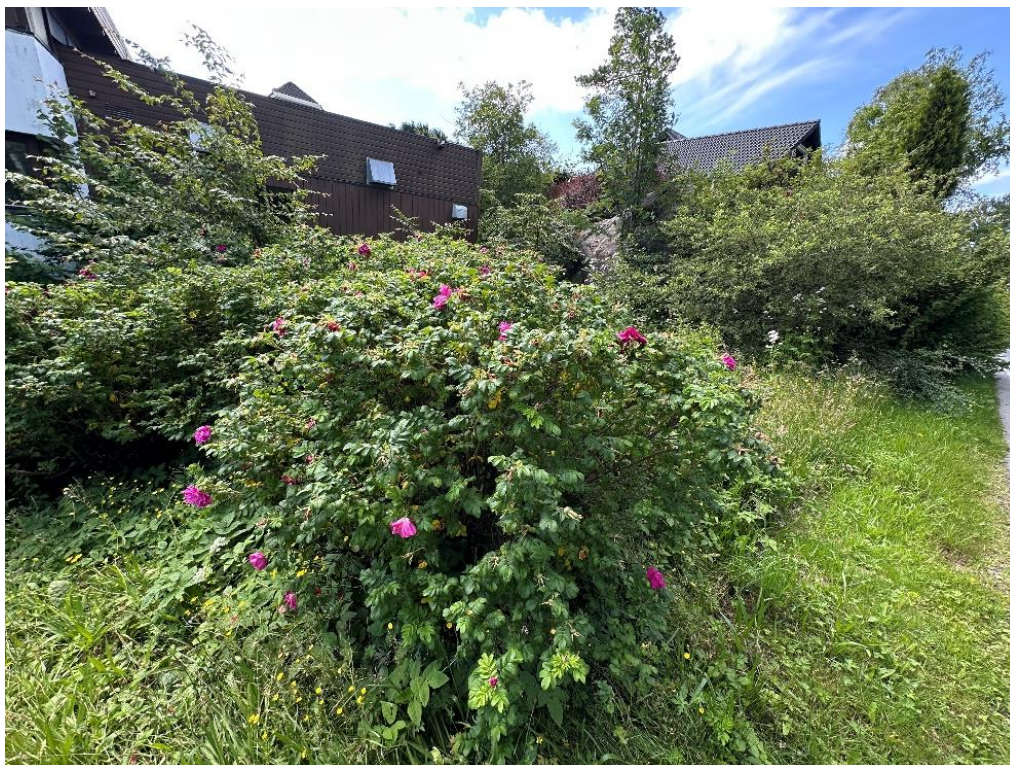
Figur 9 Rynkerose ved Førreåsen 14

I tillegg til et større areal beplantede hageplanter, finnes større trær av sitkagran (SE) og japanlerk (SE, noe usikkerhet mht. art), tuja (HI) langs veien, samt spredte mispelforekomster og platanlønn (SE). Ved Førreåsen 14 finnes et større kratt med rynkerose (SE), som krever spesielle tiltak ved massehåndtering for å forhindre spredning (Figur 8 og 9).

- Rynkerose bør graves opp med minst 20 cm toppjord innenfor 1 m fra forekomsten, slik at rotskudd blir inkludert. Under forekomsten bør det graves minst 1 m ned, og massene må enten kjøres til mottak eller graves ned under rene masser dekket av harde flater, minimum 1 m ned.

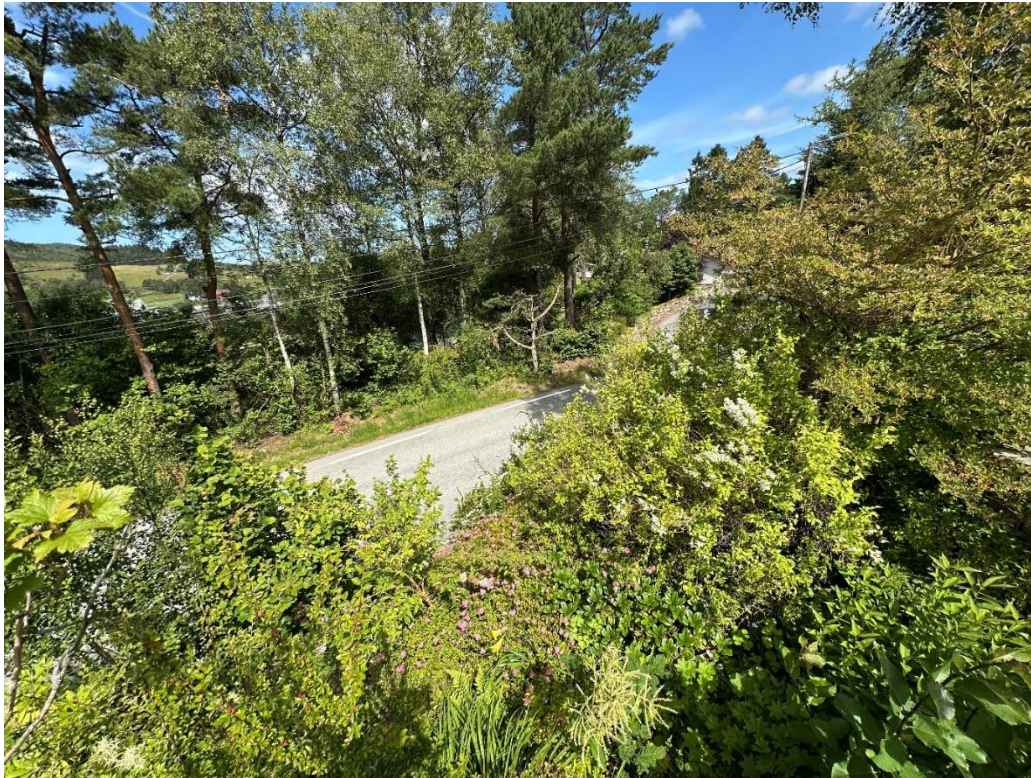
*Figur 10 Deler av hagearealet i nord har en rekke innplantede fremmede arter, deriblant skogskjegg (SE).*

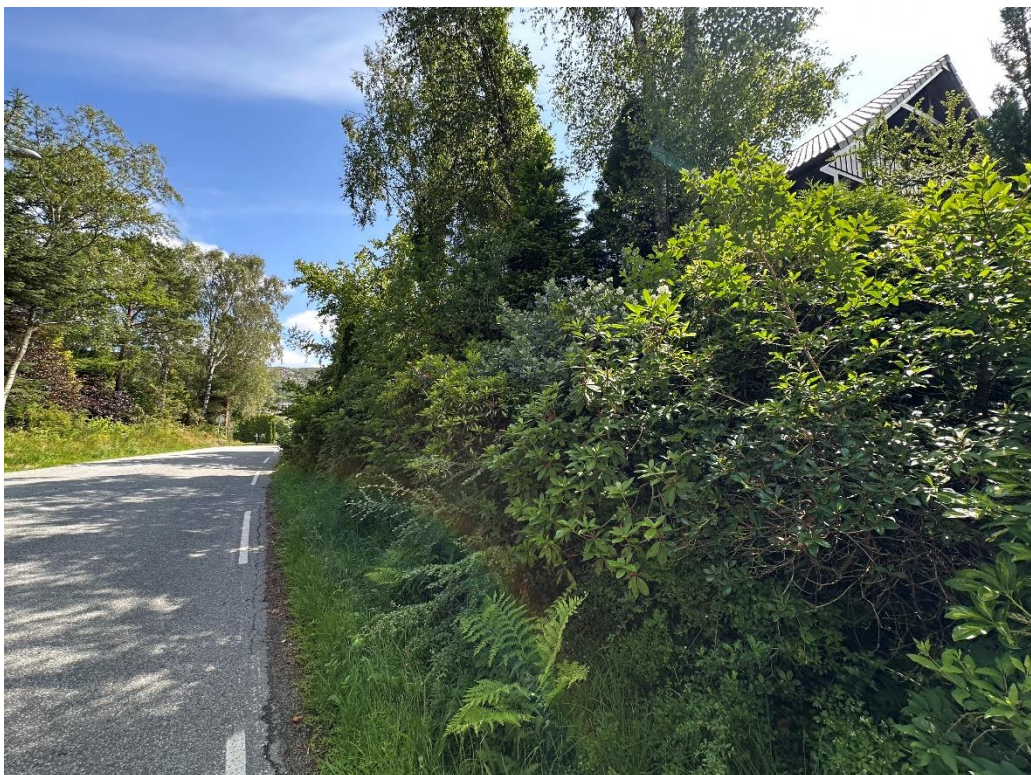
*Figur 11 Nordlig del av vegkanten er dominert av fremmede arter, som rhododendron, spirea og mispelarter.*

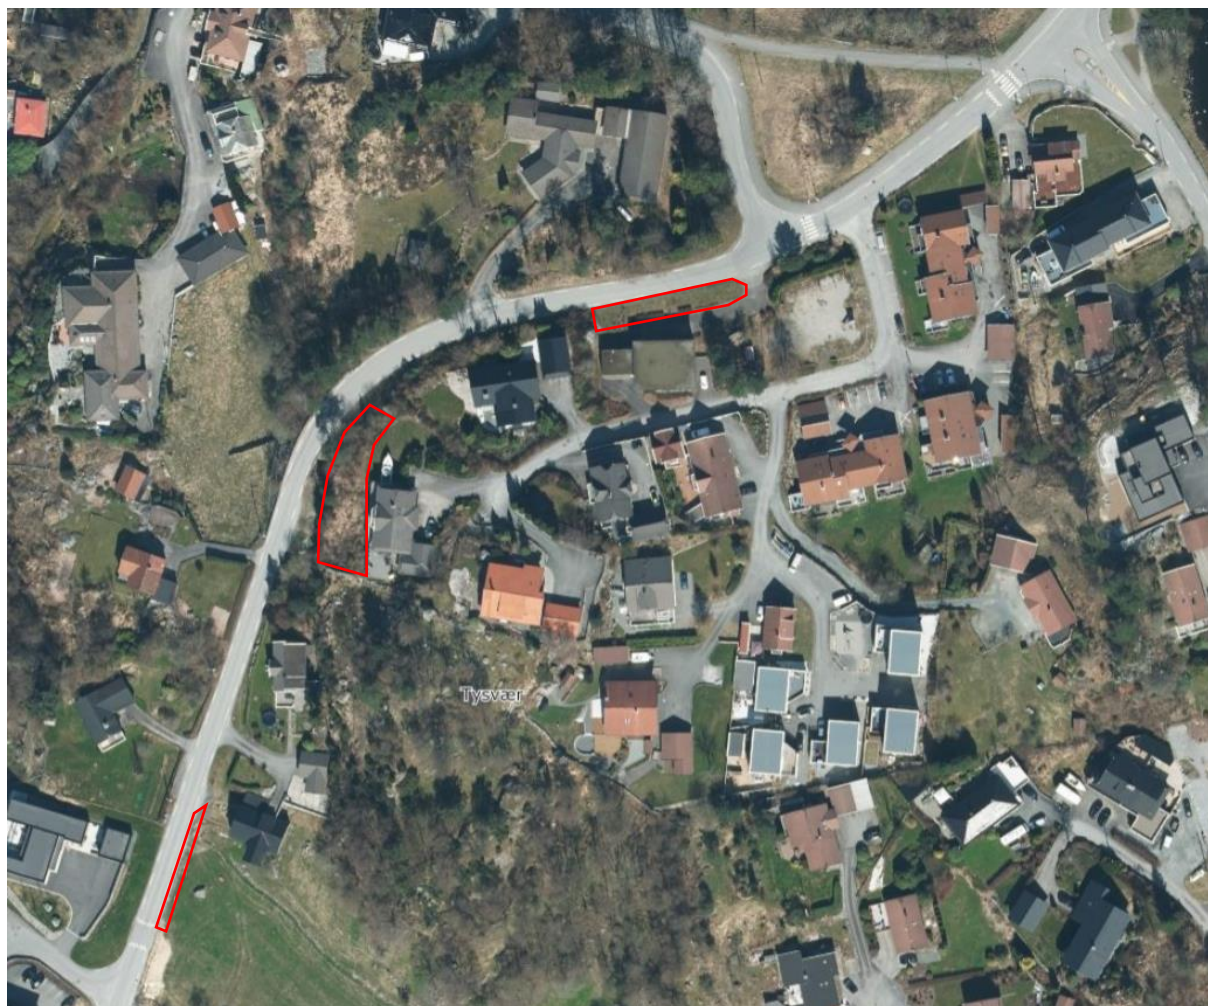
Figur 12 Mindre arealer har høyere innslag av naturlig forekommende engarter, markert med røde polygoner i nord og sør. På toppen av vegskjæringen i svingen er det et gjengrodd areal med beitemark.

To arealer med frøbank av hjemlige arter anbefales å gjenbrukes i vegkanter dersom det skal etableres vegeterte vegkanter til fortauet. Det bør i denne sammenheng tas av de øverste 20 cm av toppjorden som eventuelt skulle fjernes, og legge disse massene til side. Disse massene bør så gjenbrukes som toppjord og legges ut på toppen av nyetablerte vegeterte flater. Arealene bør følges opp hyppig i mai-august de første tre årene for å lokalisere og luke ev. spirende fremmede arter.
