# Kartlegging av habitat for laks, sjøørret og elvemusling i Årvikelva i Tysvær kommune

Kartlegging av habitat for laks, sjørret og elvemusling i Årvikelva i Tysvær kommune

Marius Kambestad

2800

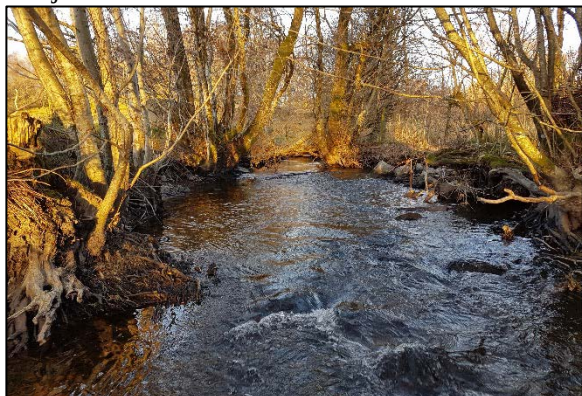
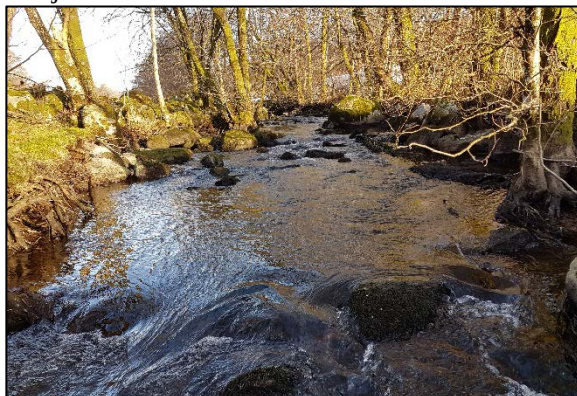
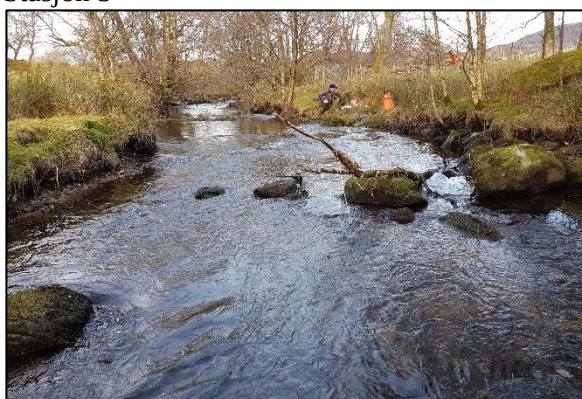
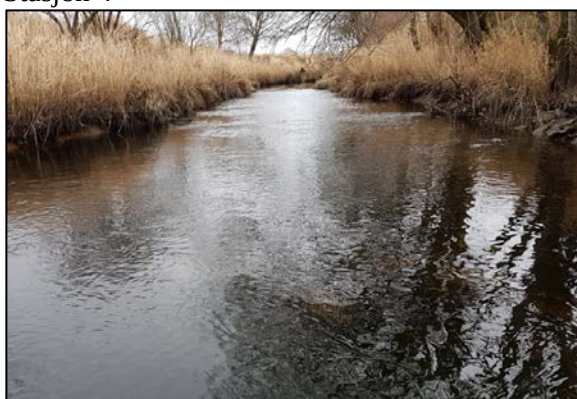
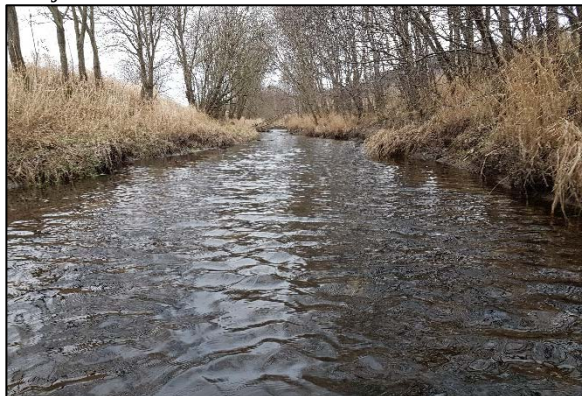
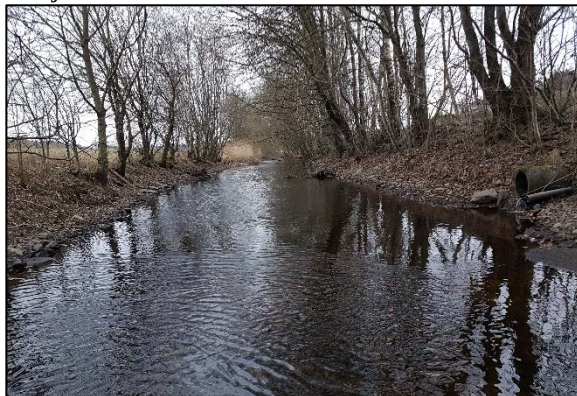
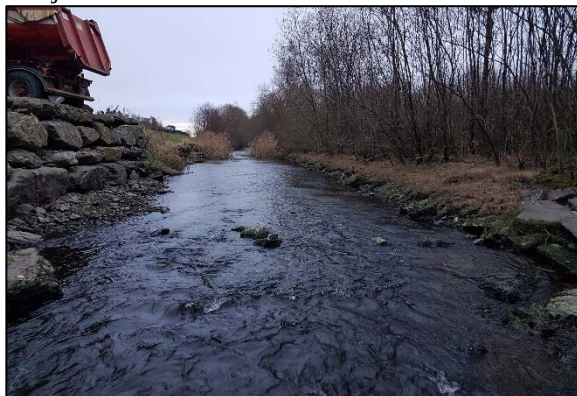
**Figur 2.** Stasjoner for elektrofiske i Årvikelva 28. november 2018. Stasjonene er avmerket på kart i **figur 4-6**.

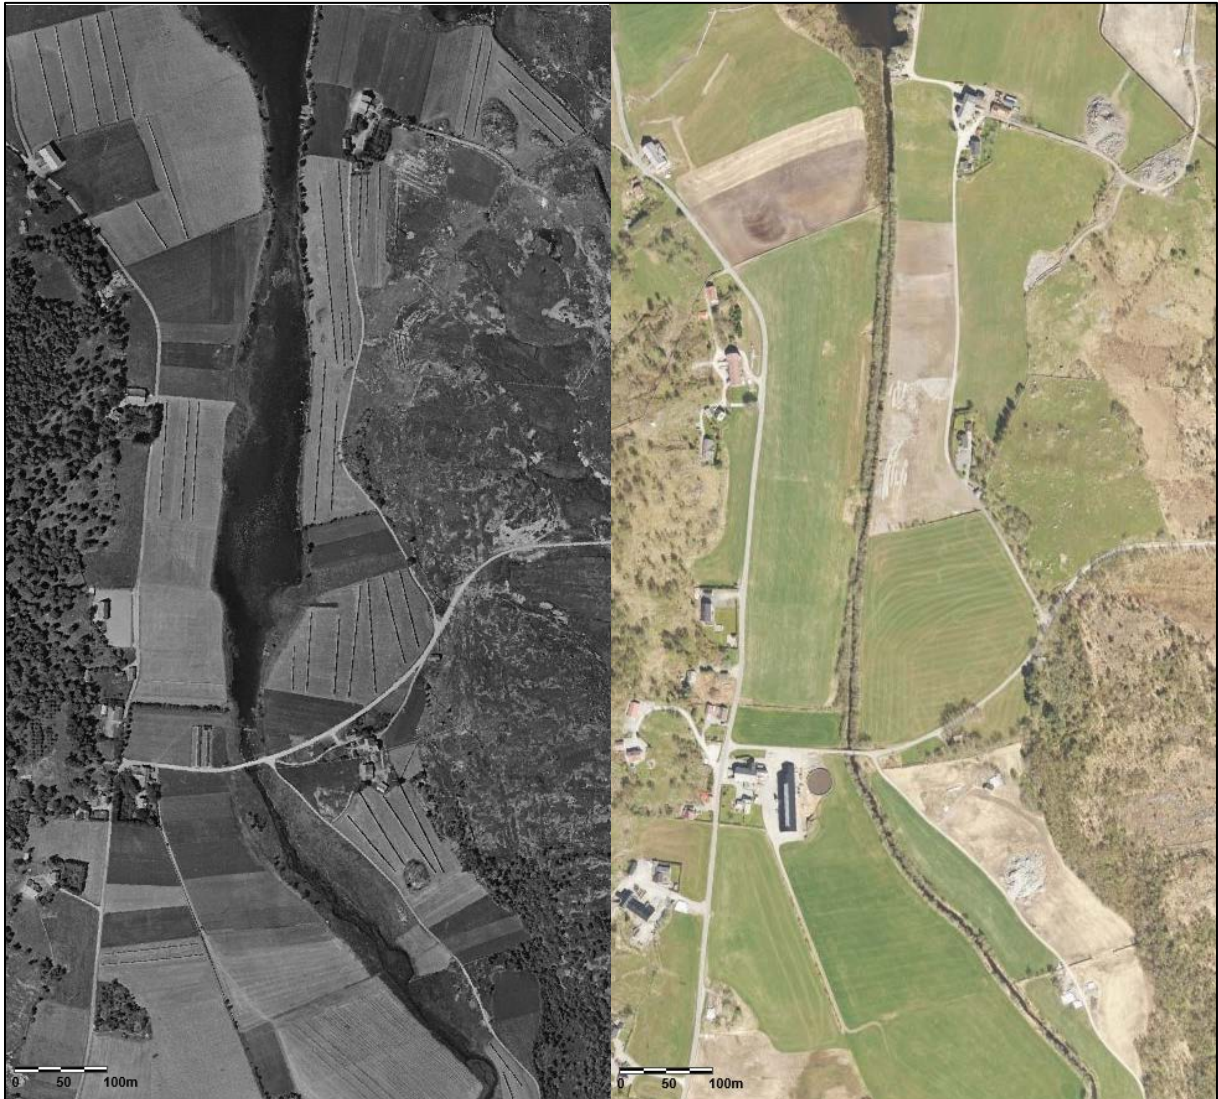
Equinor ASA bruker Storavatnet som kilde til prosessvann i deres anlegg på Kårstø. Konsesjonen, som ble gitt 10. januar 1983, gir tillatelse til å regulere vannstanden inntil 0,9 m, mellom høydekotene 18,2 og 19,1. Dette innbar en senking av Storavatnet. Opprinnelig var utløpet ca. 700 m lenger sør, men den smale delen av innsjøen som strakk seg sørover ble nedtappet da innsjøen ble senket på 1980-tallet. I denne forbindelse ble det etablert en demning der hvor utløpet av innsjøen ligger i dag (**figur 3 og 8**).

**Figur 3.** Flyfoto av øvre del av Årvikelva (segment 21 til 26 i **figur 5 og 6**) i 1960 (venstre) og 2017 (høyre), fra [www.norgebilder.no](http://www.norgebilder.no).

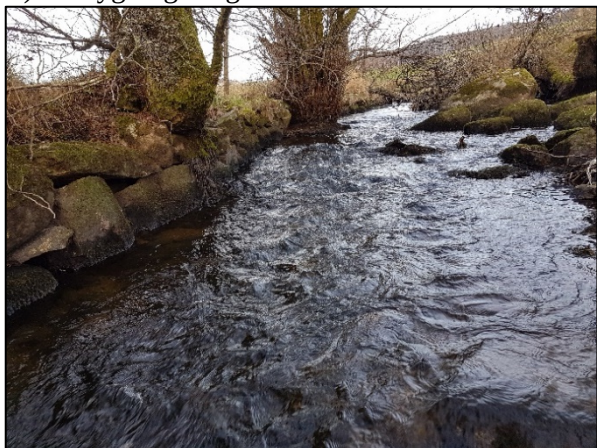
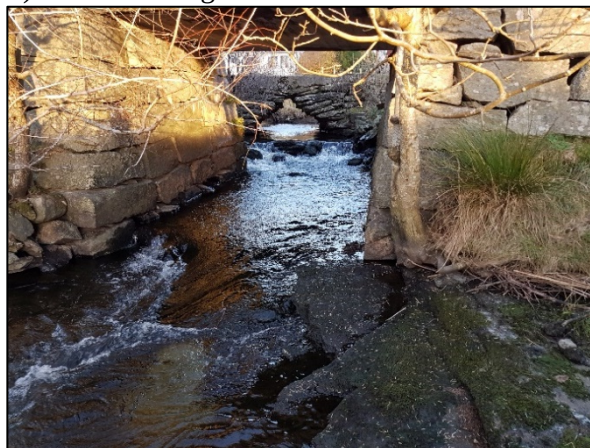
A) Forbygning i segment 8

B) Kulverter i segment 3

**Figur 7. A)** Lave steinmurer er brukt som erosjonssikring i en del svinger i nedre del av Årvikelva. Disse låser elveløpet og reduserer habitatvariasjonen, men gir noe skjul for ungfisk. **B)** To korte kulverter i segment 3. Årvikelva renner i kulvert under fire veier, men samtlige er korte, med naturlig elvebunn.

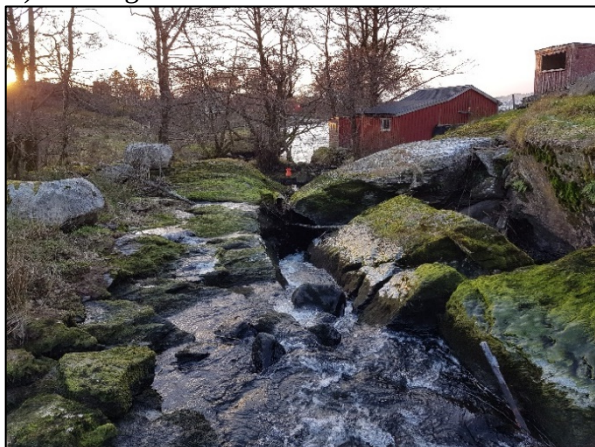
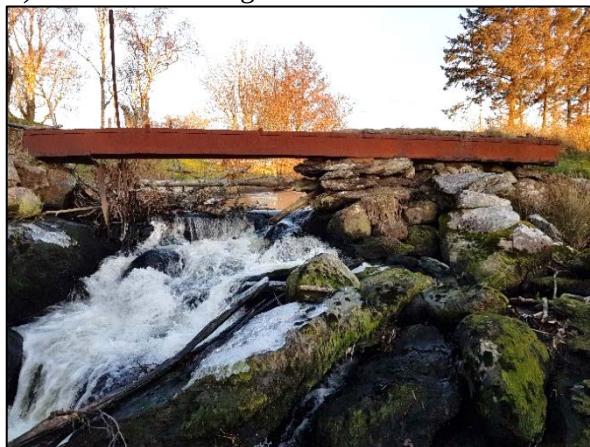
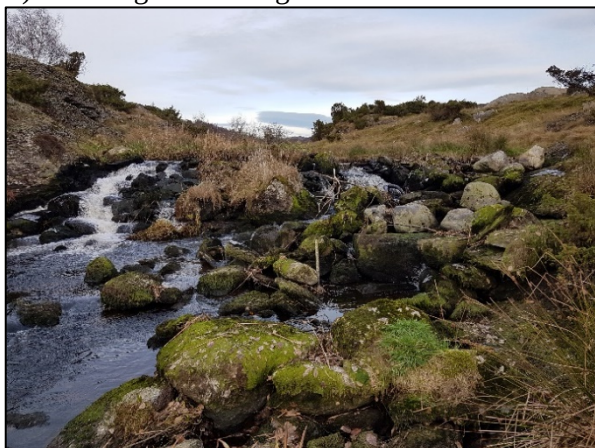
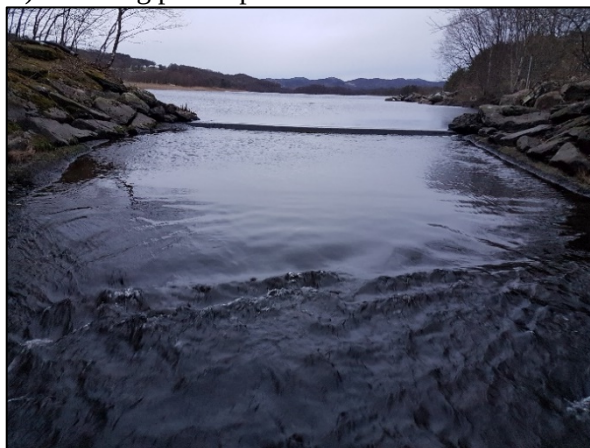
A) Naturlig hinder helt nederst

B) Nederste demning

C) Demning øverst i segment 10

D) Demning på utløpet av Storavatnet

**Figur 8.** **A)** Helt nederst mot sjøen renner Årvikelva over sva, og hovedstrømmen samler seg under den store steinblokken på bildet. Hinderet er naturlig og passerbart på middels til høy vannføring. **B)** Den gamle demningen nederst i Årvikelva (mellom segment 1 og 2) er et temporært vandringshinder. Den kan passeres i hovedstrømmen, eller i et lite sideløp utenfor høyre bildekant, men kun på moderat til høy vannføring. **C)** Demningen øverst i segment 10 er også et temporært vandringshinder. Denne kan passeres langs østre eller venstre bredd, på moderat til høy vannføring. **D)** Demningen i utløpet av Storavatnet, på lav vannføring 28. november 2018. Så lenge det er overløp er demningen ikke et vandringshinder for laks, ørret eller ål. I kulpen på bildet er det støpt betong i hele elvebunnen.

Vi anbefaler at demningen nederst i elven fjernes. Dette vil trolig i seg selv gi betydelig bedre oppvandringsforhold, men enkelte steiner fra demningen kan eventuelt plasseres strategisk i elveløpet, for eksempel for å konsentrere eller styre vannstrømmen. Dersom det ikke lar seg gjøre å fjerne demningen, anbefaler vi å fjerne trebjelken som ligger på tvers av demningens åpning, for å senke vannstanden ovenfor. I tillegg bør demningen åpnes nær østre bredd, for å slippe mer vann ned i sideløpet (**figur 13**). I tillegg kan det vurderes å bedre vandringsforholdene lenger nede i sideløpet, ved å legge ut steinblokker som gir mer vanndyp og roligere strøm over svaberget.

Vi anbefaler at også demningen i segment 10 fjernes. En del av steinene kan legges i elveløpet like ovenfor, som steingrupper med skjul for fisk. Dersom demningen ikke kan fjernes bør det gjøres alternative tiltak, som å lage den lille kulpen under det øverste fallet i østre løp større og dypere (**figur 14**).

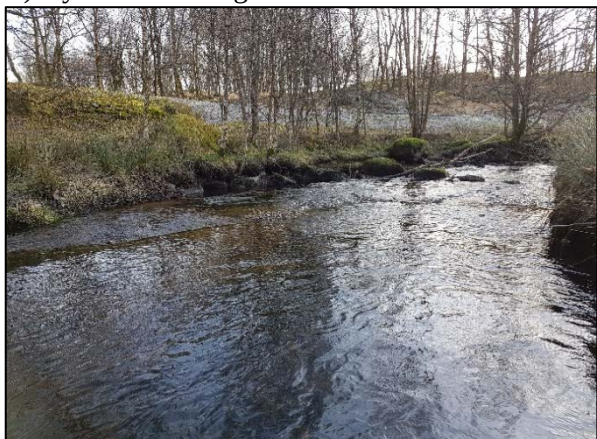
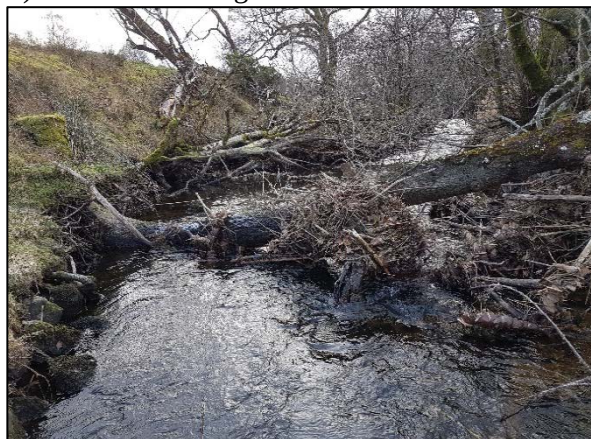
A) Gyteområde i segment 6

B) Veltede trær i segment 8

**Figur 9.** A) Ett av flere flotte gyteområder i segment 6. Dette området hadde den høyeste tettheten av gytegroper i hele elven under kartleggingen 28. november 2018. B) Eksempel på at veltede trær skaper skjul for fisk og diversitet i habitat- og strømforhold.

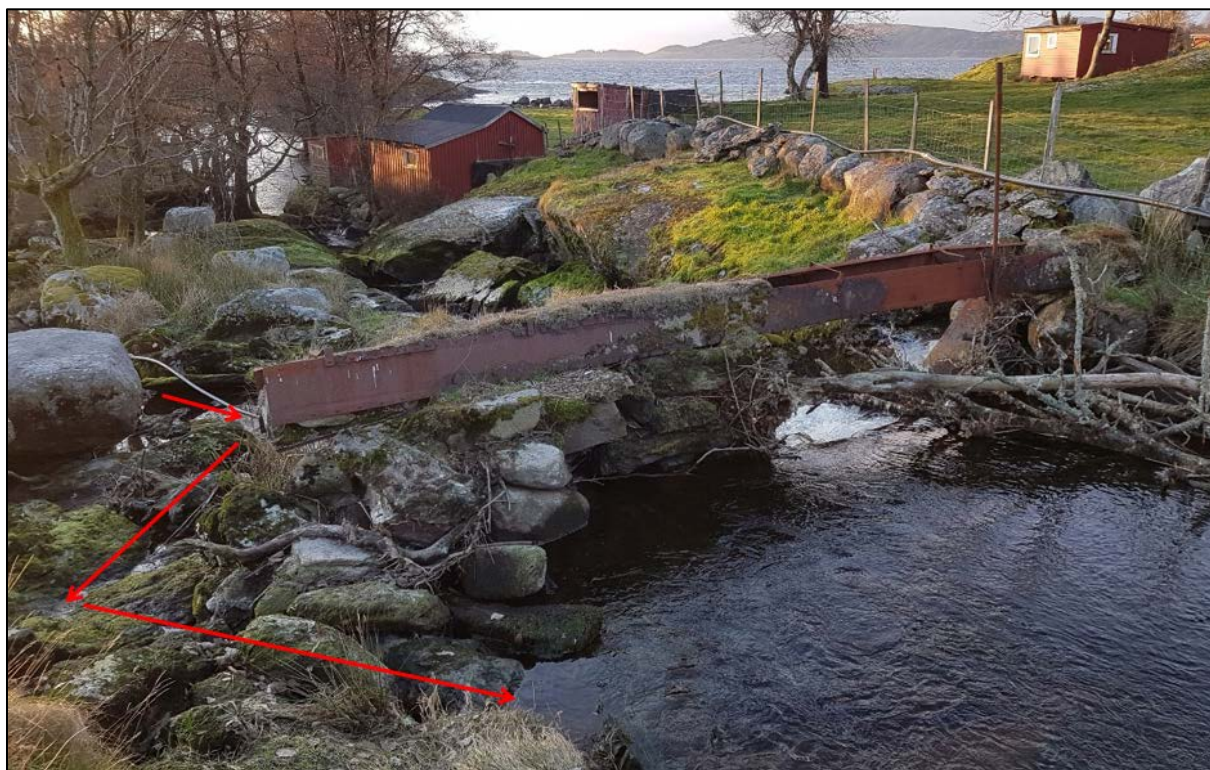
**Figur 13.** Demningen nederst i Årvikelva, sett ovenfra på lav vannføring. Om demningen ikke kan fjernes, kan oppvandringsforholdene bedres ved å fjerne trebjelken som ligger like under vannflaten, på tvers av åpningen hvor vannet renner ut. I tillegg bør mer vann slippes inn i sideløpet ved å fjerne stein på venstre siden av demningen (røde piler illustrerer hvor fisken da kan vandre opp).

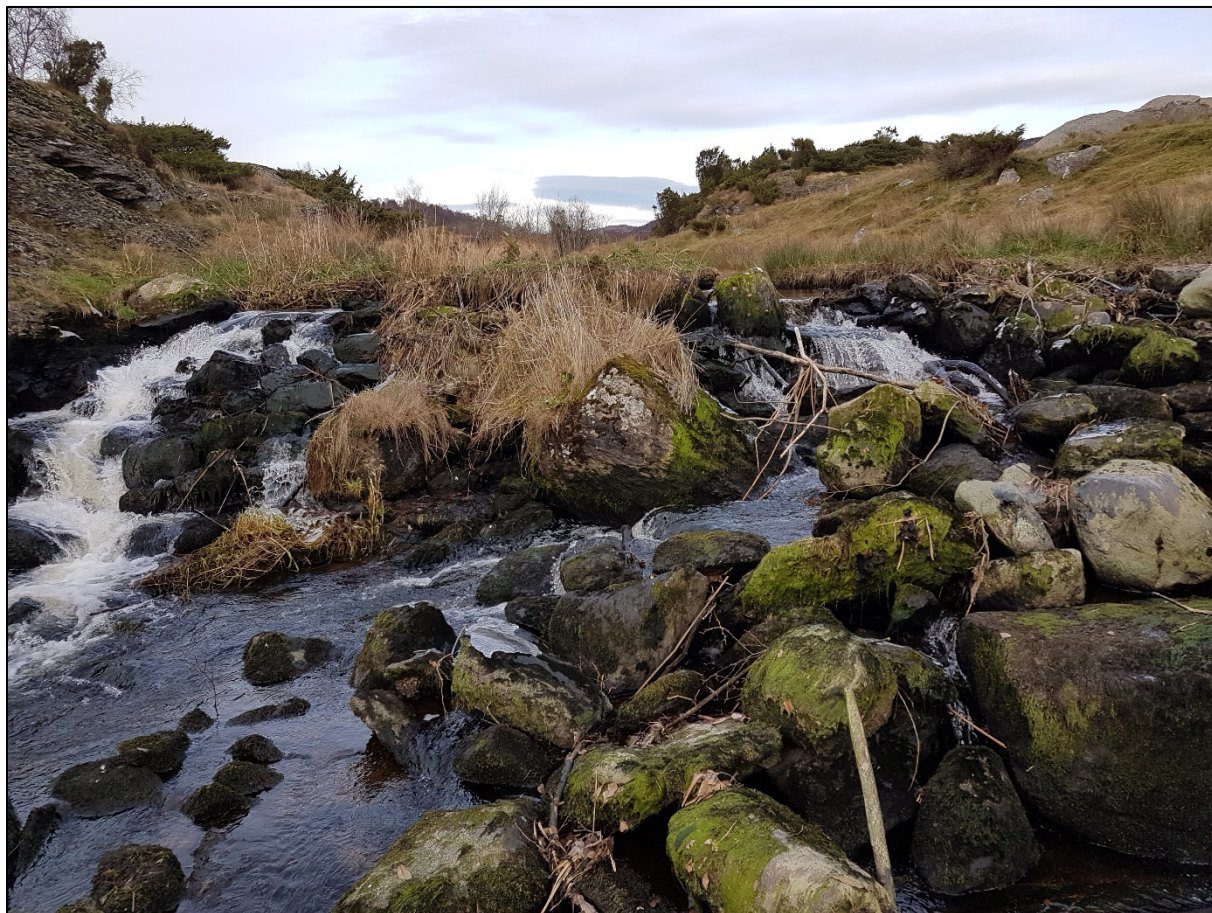
**Figur 14.** Demningen i segment 10. Dersom demningen ikke kan fjernes, anbefaler vi å lette oppvandringsforholdene i løpet langs østre bredd (til høyre i bildet).

Demningene kan fjernes ved hjelp av gravemaskin. Det gjøres oppmerksom på at enkelte gamle demninger kan være regnet som fredede kulturminner (se Tysvær kommune 2015).

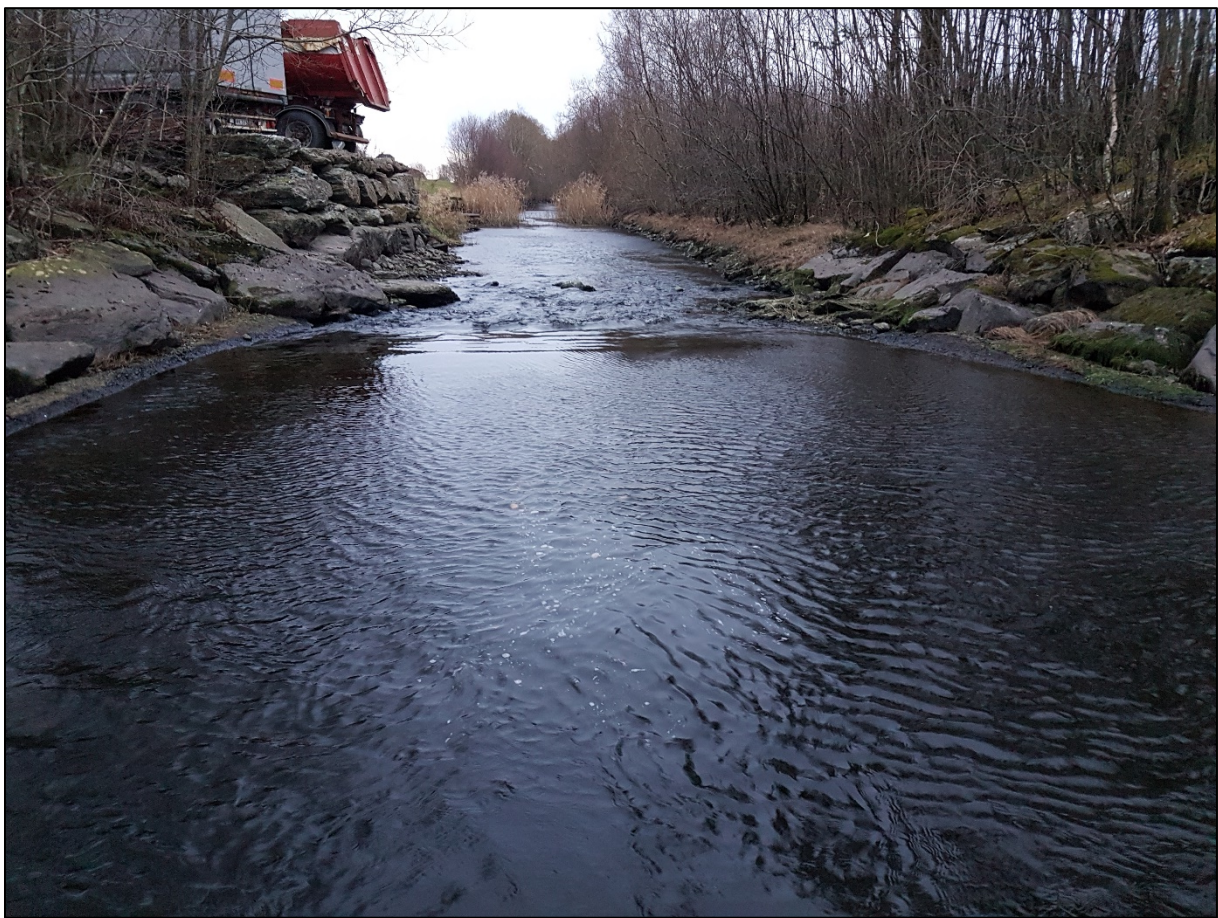
**Figur 15.** Aktuelt område for etablering av gyteområde. Bildet er tatt fra demningen på utløpet av Storavatnet. Kulpen nærmest demningen har betong i bunnen. Like nedenfor det korte stryket på bildet er det allerede et lite gyteområde.

Årvikelvas utforming før Storavatnet ble regulert (se [www.norgebilder.no](http://www.norgebilder.no)) tyder på at det var ett eller flere gyteområder øverst i elven. I dag er det kun en liten grusbanke øverst ved demningen, og avstanden til nærmeste gyteområde egnet for laks og sjørret er over en kilometer. Vi foreslår derfor at det etableres et nytt gyteområde like nedstrøms utløpet av Storavatnet (**figur 15**). Yngel klekket her (både laks og sjørret) vil spre seg nedover og øke fiskeproduksjonen i øvre del av Årvikelva.

Gyteområdet må etableres nærmest mulig demningen, fordi det kun er her strømhastigheten er høy nok til å gi vanngjennomstrømming i gytegrusen. Det må imidlertid tas hensyn til utløpet fra pumpeanordningen for minstevannføring, både fordi gytegrusen er avhengig av kontinuerlig vanngjennomstrømming, og fordi pumpen kan tenkes å spyle bort grus som ligger for nær dette utløpet. Flytting av utløpspunkt for minstevannsslipp og installering av en diffuser for å redusere vanntrykket ut av røret er også mulige løsninger for å sikre egnede hydrologiske forhold på gyteområdet. I tillegg bør det vurderes, i samråd med Equinor ASA, om deler av betongen i elvebunnen nedstrøms demningen kan fjernes, for å øke arealet på området hvor gytegrus kan legges ut.

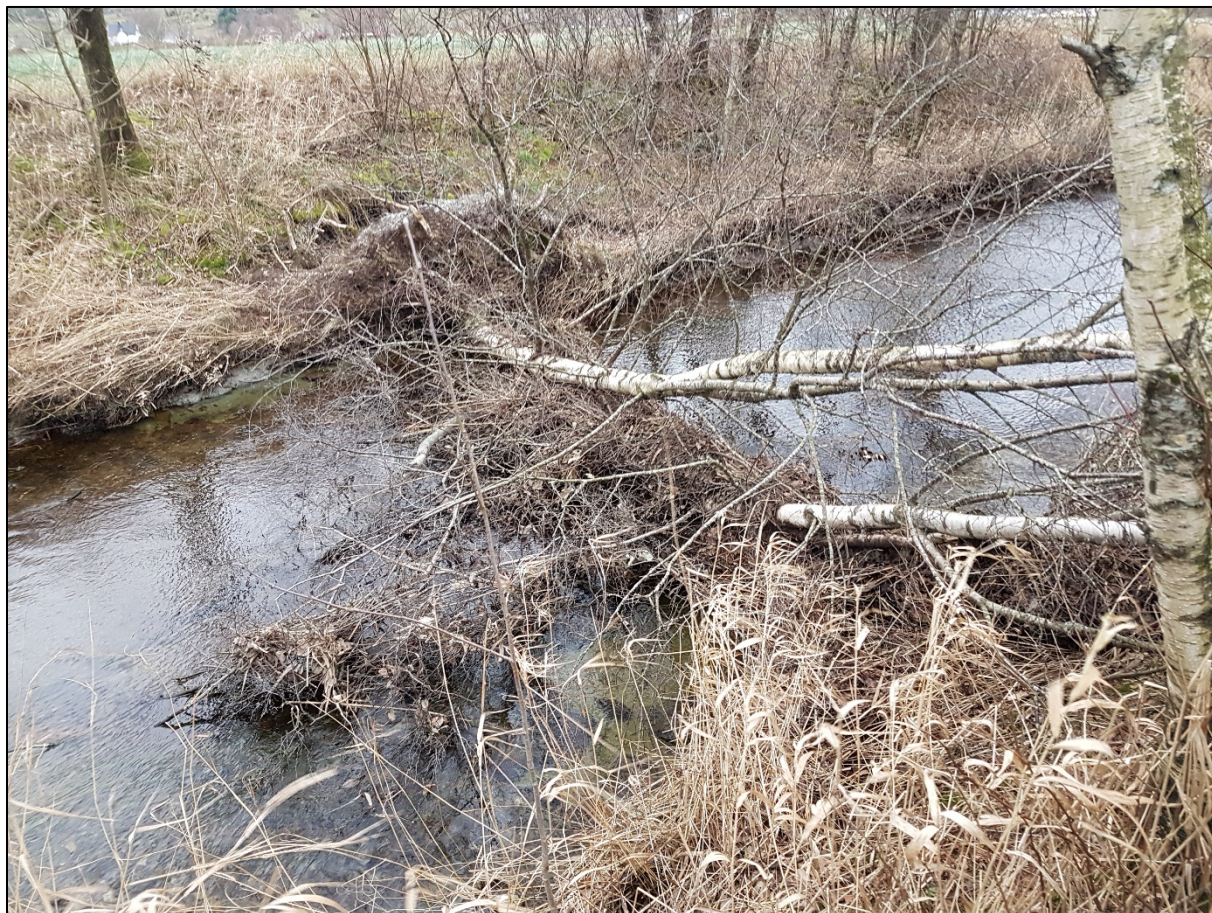
**Figur 16.** Rotvelt i øvre del av Årvikelva. Veltede trær gir mye skjul for både ung og voksen fisk.

I elvens øverste to kilometer er det lite skjul for både ungfisk og gytefisk. Den beste og enkleste metoden for å øke forekomst av skjul er å legge ut trær i elven. Dette vil også gi mer dynamiske strøm- og sedimenteringsforhold, og kan i noen tilfeller skape små brekk som er egnet for gyting. I områder med mye store trær langs elven, som segment 20 og 26, kan dette enkelt utføres ved å felle enkelte trær, for eksempel med 25 m mellomrom (se **figur 16**). Svært store trær bør legges på langs av strømrretningen for å unngå oppstuvning. Tiltaket kan utføres som dugnadsarbeid, og estimert kostnad er derfor satt til null (**tabell 8**).
