Kartlegging av Tveitbekken i Hindaråvågen 2025

LFI-rapport nr: 618

Geografisk område: Tysvær kommune, Rogaland, Norge

Oppdragsgivere: Tysvær kommune

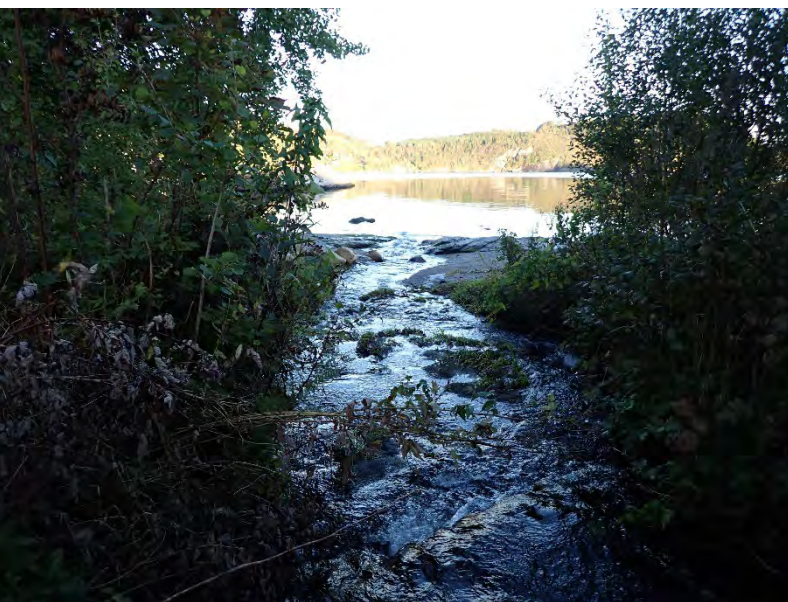
Forsidebilder: Oppe t.v.: Nede ved sjøen. Oppe t.h.: Vandringshinder i segment 1. Nede t.v.: Midtre del av bekken. Nede t.h.: I øvre del av bekken.

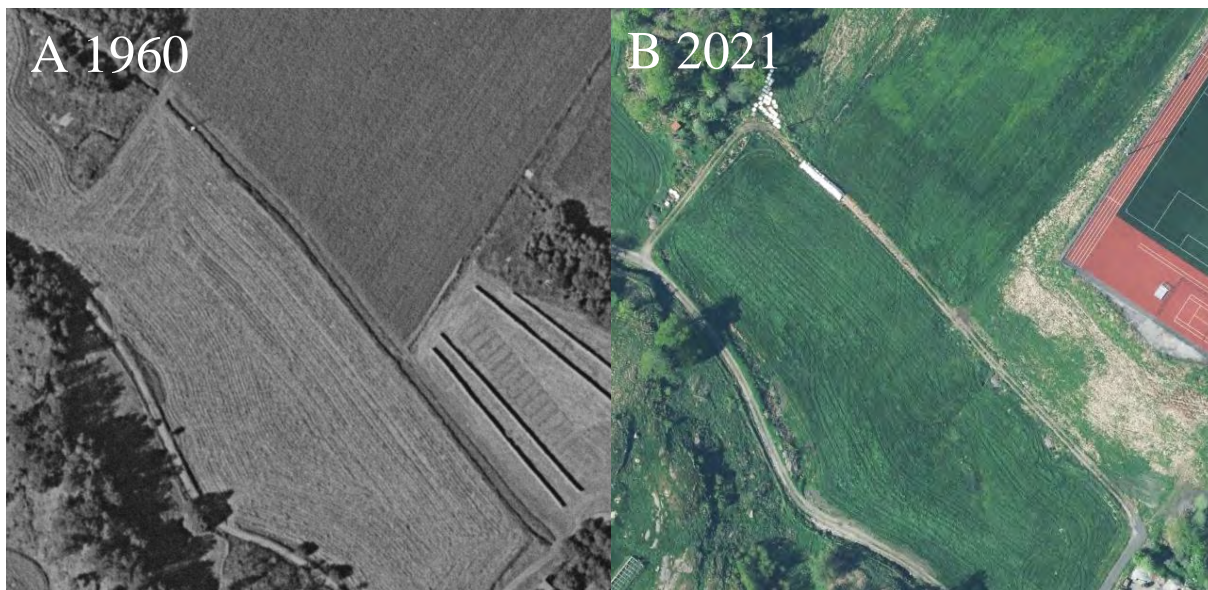
Figur 8. Gradvise endringer i segment 3. A: Utrettet og kanalisert bekk før den ble rørlagt. B: Samme parti, slik det ser ut i dag, etter å ha blitt lagt i rør.

I nedre halvdel bærer bekken preg av utretting og kanalisering. I segment 2 og 4 fremstår det som at dagens løp har blitt gravd eller sprengt ut (**Figur 10 og 11**). Det virker også som om løpet har blitt ytterligere senket på inn- og utløpet av den lange bekkelukkingen i segment 3 (**Figur 11**)

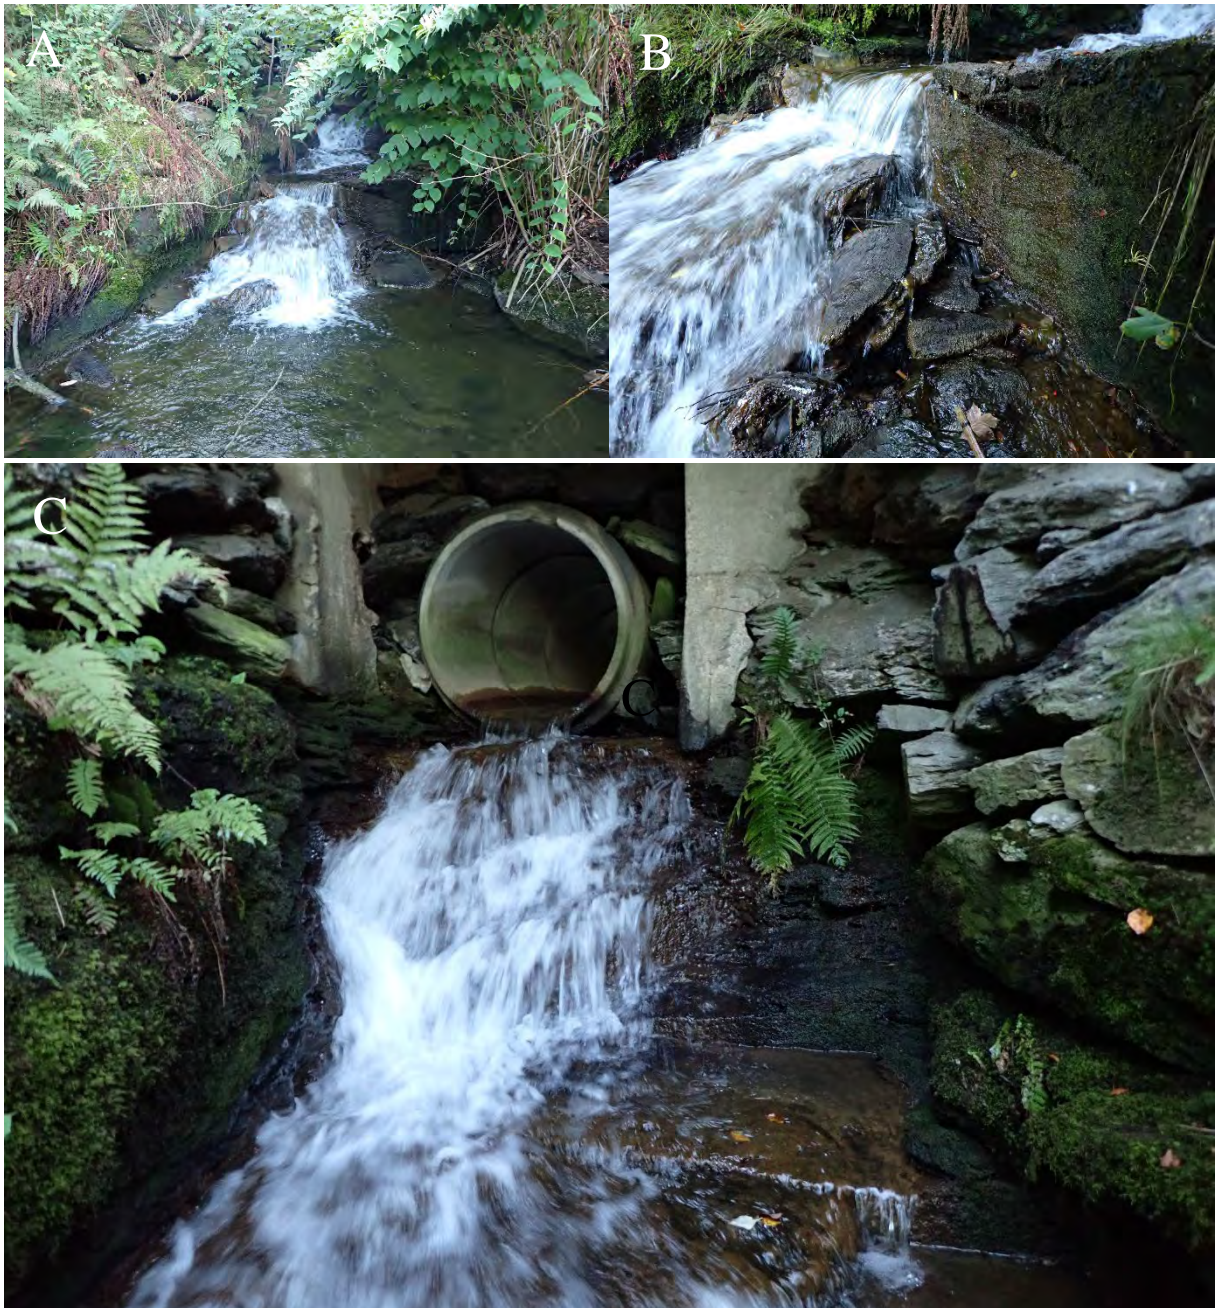
Det ble til sammen registrert fire korte og en lang kulvert i Tveitbekken, og til sammen er 19 % av dagens anadrome strekning lagt i rør. Den lengste kulverten, i segment 3, består av et ca. 210 m langt betongrør (**Figur 8** og **Figur 11**). Eldre flyfoto viser at bekkelukkingen kom en gang mellom 1960 og 1967, og at bekkestrekningen før lukking, i 1960, allerede var fullstendig utrettet og kanalisert (**Figur 8**). Ingen av de registrerte kulvertene skaper vandringshindre, men like nedstrøms den lange kulverten ble det registrert to kunstig temporære vandringshindre, som til sammen skaper en vandringsbarriere som det vil være svært vanskelig for fisk å forsere (**Figur 9** og **11**). Det første vandringshinderet består av et støpt betongplatå som dekker hele løpet i bredden. Platået ligger litt over en meter høyere enn vannspeilet nedstrøms, og har et areal på ca 6-8 km². Foran platået ligger det en haug med flat stein/ betongplater (**Figur 9b**). På haugen er vannet grunt og renner i høy fart. Det vil være vanskelig for fisk å komme seg både opp til platået og videre opp fra platået og inn i kulverten oppstrøms, da platåflaten består av flat betong/bunnplastring uten naturlig substrat og det også her er svært lav vanndybde. Det er mye fjell og berggrunn på strekningen med vandringshindrene, og ifølge lokale kilder er det mulig at oppvandringen her opprinnelig var vanskeligere enn den ble etter etableringen av platå og kulvert. Det er derfor mulig at den bratte berggrunnen, hvor det i dag er bygd platå og kulvert, tidligere utgjorde et naturlig permanent vandringshinder for anadrom fisk. Men, utfra tilgjengelig informasjon er det ikke mulig å konkludere om dette stemmer.

Figur 9. Vandringshinder i Tveitbekken. A: Betongplatå i segment 1. Oppstrøms platået kan man skimte kulverten vist i bilde C. B: Haug av stein og betong foran betongplatået. C: Bratt fjellberg foran kulvert. Bunnen nedstrøms berget er flaten av betongplatået, hvor vanddybden er lav.

Som habitatforbedrende tiltak anbefales det at man bedrer oppvandringsmuligheten forbi betongplataet som utgjør et vandringshinder i nedre del av bekken. Dette kan gjøres på flere måter, og det foreslås her to alternativer. Felles for begge alternativene er at de krever forprosjektering.

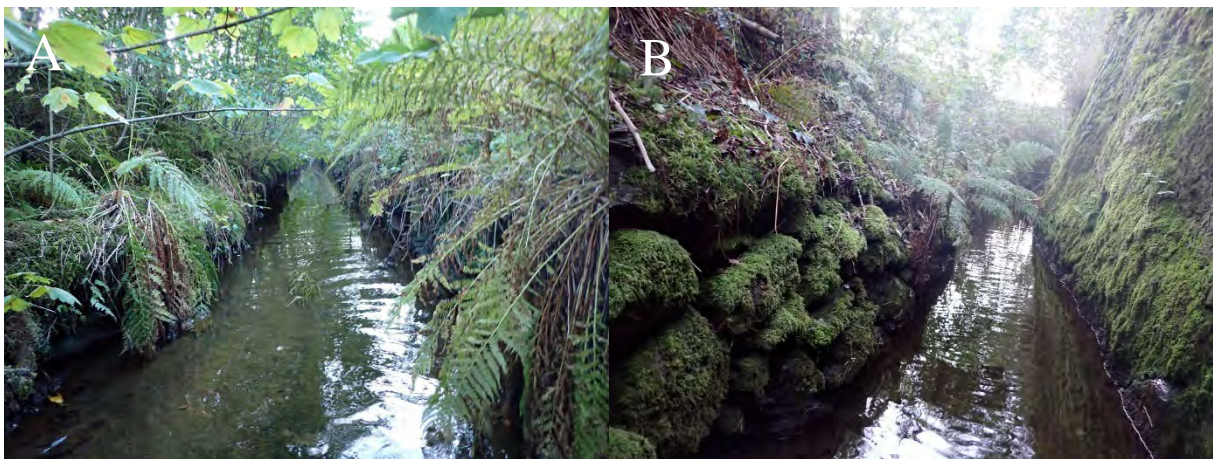
Figur 10. A: Kanalisert og utrettet parti (segment 2) med lite variasjon i substrat og strømningsmønster. B: Kanalisert og utrettet parti (segment 4) med forbygning av eldre steinmur.

Til tross for utretting er det relativt lite forbygning langs bekken. Det ble registrert to lengre forbygninger av eldre steinmur langs segment 1 og 2, og 4 og 5 (**Figur 10b**) Totalt er litt over 13 % av elvebreddene forbygd. Mye av kantvegetasjonen mangler og bredden på vegetasjonsbeltet er stedvis ganske smalt. Til sammen mangler 24 % av kantvegetasjonen. Over halvparten av nedbørfeltet er omgjort til enten jordbruksareal eller planteskog, og morfologisk status i nedbørfeltet er derfor vurdert til «Svært dårlig».

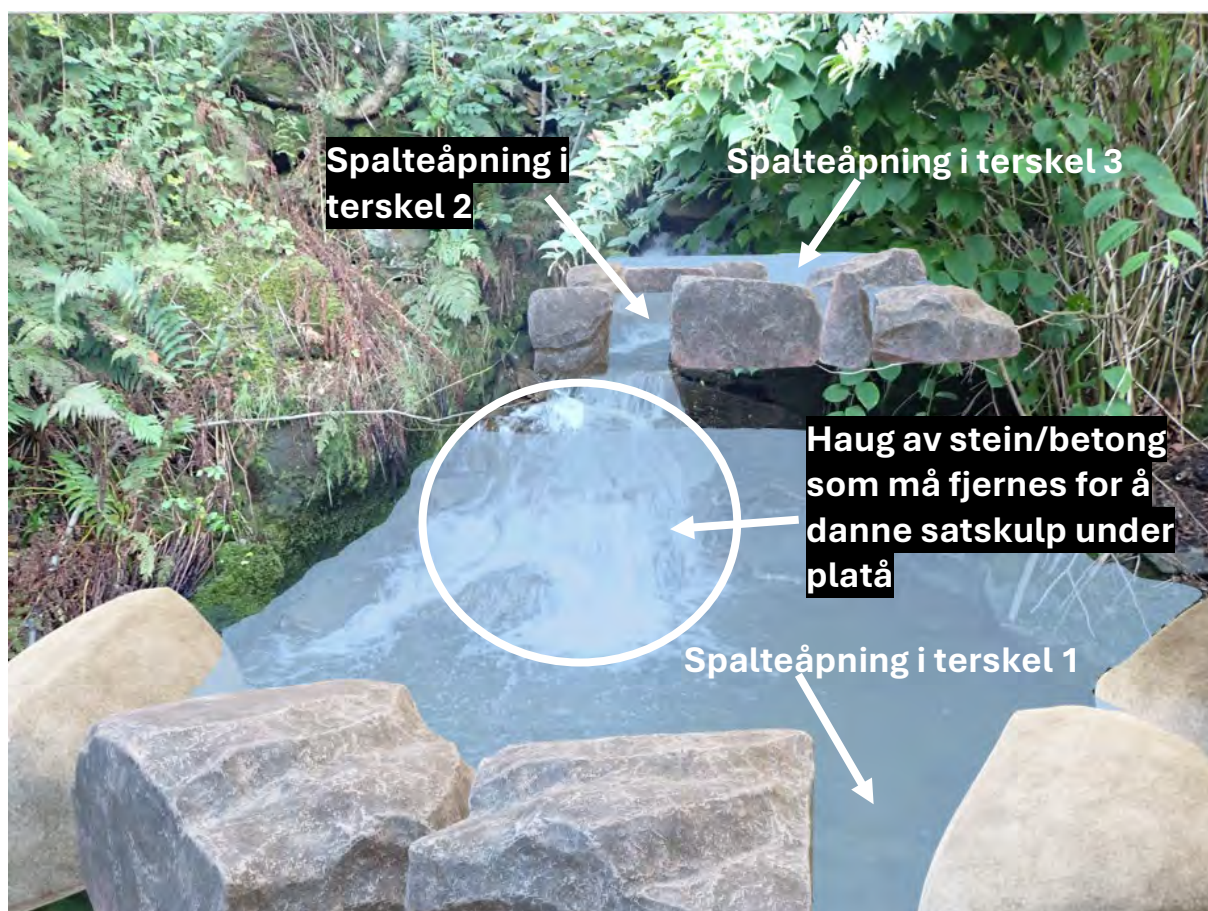
Figur 13. Tiltak 1a: Grov prinsippskisse for bygging av steinterskler nedstrøms vandringshinder i segment 1. Skissen er kun ment å illustrere tiltaket, proporsjoner og avstander vil avvike fra beskrivelse gitt i tekst. Terskel 2 er plassert på kanten av betongplatået.

Første alternativ er å bygge opp tre terskler på strekningen, slik at det dannes satskulper som fisk kan benyttes seg av til oppvandring forbi plataået. Tiltaksalternativet er grovt illustrert i **Figur 13**. Nedstrøms plataået bygges det opp en terskel av stein omtrent 6-8 m nedstrøms betongplataået. Terskelen bør ha en høyde på omtrent 0,6 m. Den andre terskelen bygges opp på kanten av plataået, slik at det skapes en kulp med dypere vannspeil på plataåflaten. Denne terskelen kan enten støpes i betong eller bygges opp med rullestein som boltes fast i plataået. Den siste terskelen bygges lenger inn på betongplaten, slik at det dannes en satskulp under røret oppstrøms. Alle tersklene bygges opp slik at det i tverrsnittet finnes en spalteåpning på omtrent 0,2*0,2 m. For å hindre at vannet spyles ned gjennom alle spalteåpningene bør det være variasjon i hvor hver spalteåpning plasseres i terskelen, slik at spaltene ligger alternerende og ikke rett nedstrøms hverandre. I tillegg fjernes stein/betonghaugen som ligger foran betongterskelen, slik at vannspeilet under betongplataået øker. Plassering av terskler, og totalt antall terskler må avgjøres i prosjekteringsfasen.
