# Habitatkartlegging og forslag til tiltak for sjøørret i vassdrag ved Skjoldafjorden

Tysvær kommune

2807

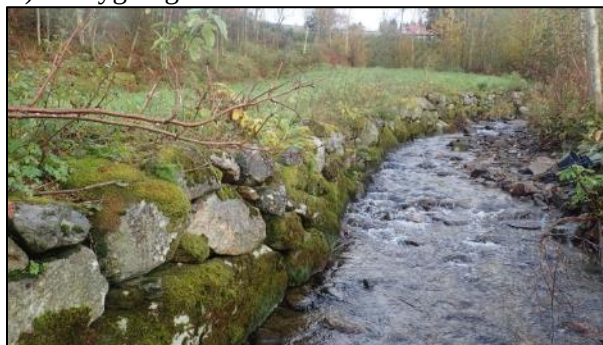
A) Forbygning nederst

**Figur 4.2.** A) Nedre del av Vågsbekken er stort sett forbygd med steinmur. B) Rørene øverst i hovedløpet kan passeres på gunstige vannføringer. C) Dette røret og fossestryket er absolutt vandringshinder for fisk i sidebekken. D) Oppstrøms røret i sidebekken er det et nytt kunstig vandringshinder i form av en kulvert.

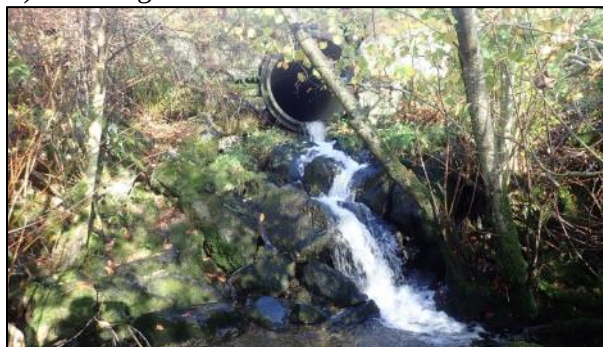
C) Vandringshindrende rør i sidebekken

Det er bra med skjul og gytehabitat i nedre del av Vågsbekken, og mangel på gytehabitat i øvre del er den sannsynlige habitatflaskehalsen i hovedløpet. I sidebekken er kunstige vandringshindre den åpenbare flaskehalsen for fiskeproduksjon.

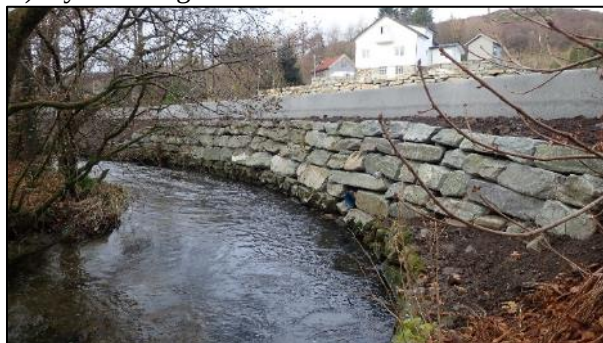
A) Ny mur langs Grindeelva

Grindeelva bærer preg av å renne gjennom et urbanisert område. Den er erosjonssikret med vertikale murer mange steder, og mye av kantvegetasjonen er fjernet. For eksempel ble en del kantvegetasjon nylig fjernet under opparbeiding av en mur i elvekanten langs vestre bredd, fra Skjoldastrauksvegen og ca. 170 m nedover. Kun korte partier av elven fremstår som urørt, som nedre del av segment 3 i **figur 5.2**. Langs den nederste fotballbanen var elven tidligere svingete og rant i flere løp, men ble forbygd og utrettet mellom 1960 og 1970 (John D. Simonsen, pers. medd., [www.norgebilder.no/](http://www.norgebilder.no/)). Det er en del jordbruksarealer, veier og bebyggelse i Grinde og rundt de store innsjøene i nedbørfeltet.

**Figur 5.6.** A) Muren ca. 150 m nedstrøms Skjoldastraumsvegen ble nylig bygget opp på en lavere, eldre mur. Kantvegetasjonen ble samtidig fjernet, men skal delvis reetableres ved planting. B) Glissen kantvegetasjon nederst i Grindeelva. C) Terskel i Akdsalselva. D) Område med manglende kantvegetasjon og tett begroing i selve bekkeløpet, i Vassmyrbekken.

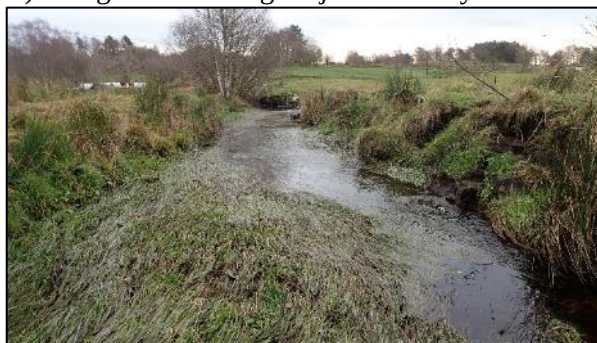
D) Manglende kantvegetasjon i Vassmyrbekken

Kantvegetasjonen er fjernet langs store deler av denne bekken, som i hovedsak renner gjennom jordbruksområder. I midtre del er mye av bankene erosjonssikret med stein. På de nederste ~450 meterne er bankene ikke erosjonssikret, men en del av breddene har rast ut i bekken som følge av manglende kantvegetasjon. I segment 11 (se **figur 5.5**) er bekken tydelig utrettet.

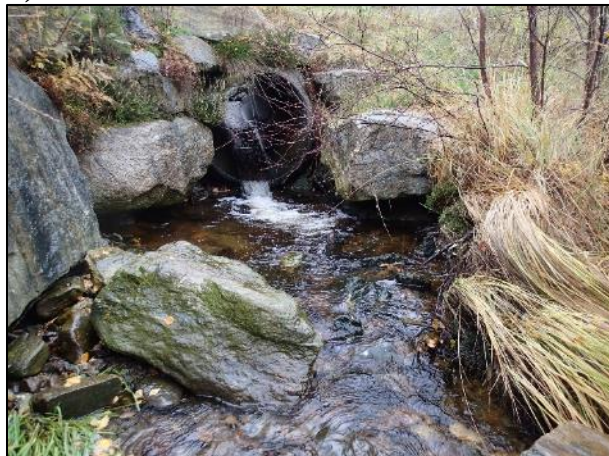
A) Rør nederst

**Figur 7.2.** A) Røret nederst er et temporært vandringshinder. B) Kulverten under Skjoldastraumsvegen er ikke til hinder for fiskens vandringer. C) Et kort rør øverst på kartlagt strekning. Passerbart for fisk.

Tetthet av ungfisk var betydelig høyere på den nederste elektrofiskestasjonen, enn på stasjonen ovenfor røret, noe som indikerer at røret er vanskelig å passere. Dette vandringshinderet er derfor sannsynligvis den viktigste flaskehalsen for ungfiskproduksjonen i bekken.

Utbedring av vandringsmuligheter for fisken gjennom nederste bekkelukking bør prioriteres, for å sørge for fri oppvandring av gytefisk til vassdraget (**figur 7.5, tabell 7.4**). Det beste alternativet ville være å erstatte røret med en kulvert med naturstein i bunn, eller å legge røret dypere, med mindre helning. En enklere og billigere løsning er å heve vannspeilet i kulpen under røret, slik at vannstanden står minst like høyt som nedre kant av røret. Dette kan gjøres ved å terskle kulpen opp med stor stein. Erosjonssikringen av vestre bredd bør samtidig repareres, for å unngå at tiltaket medfører at bekken graver seg inn i bredden og at vannspeilet dermed senkes. Tiltaket kan utføres ved hjelp av håndmakt og enkle redskaper.

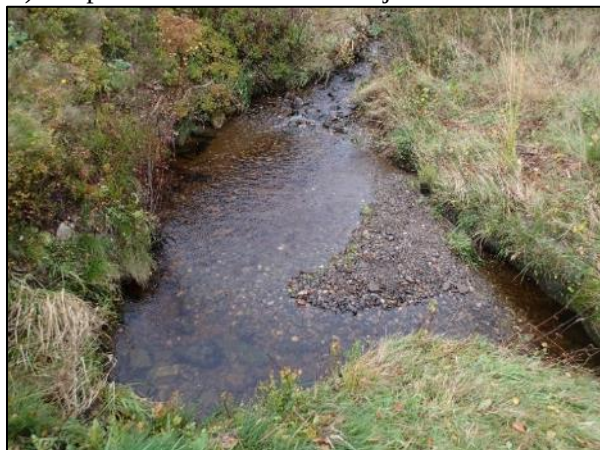
A) Kulp hvor det ble observert sjørret

**Figur 7.3.** **A)** Kulp nedenfor første bekkelukking, der det ble observert en voksen sjørret. **B)** Strekning ovenfor første bekkelukking, med gytegrus og høy habitatkvalitet. **C)** Temporært, naturlig vandringshinder. **D)** Renne i myrlandskap, nedstrøms Skjoldastraumsvegen. **E)** Område med dyrket mark ovenfor andre bekkelukking.

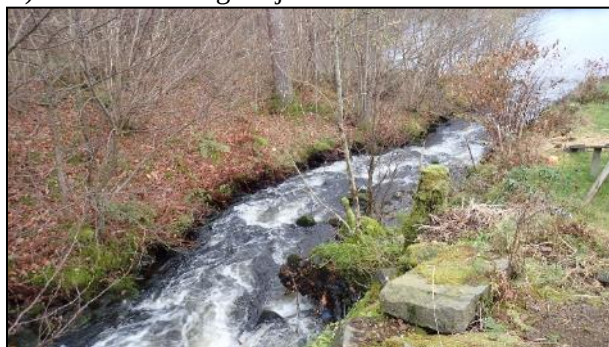
A) Glissen kantvegetasjon nederst

**Figur 8.2.** A) Området nede ved sjøen der kantvegetasjonen er delvis fjernet på den ene siden av bekken. B) Fossestryk som er passerbart for fisk kun ved gunstig vannføring. C) Gammel demning som i dag er anadromt vandringshinder. D) Høy foss som er det naturlige anadrome vandringshinderet.

Bekken er i liten grad utsatt for morfologiske inngrep, og slynger seg i hovedsak naturlig gjennom landskapet med tett kantvegetasjon langs begge bredder, med unntak av et lite parti nede ved sjøen der kantvegetasjonen er delvis fjernet på den ene siden (**figur 8.1**).

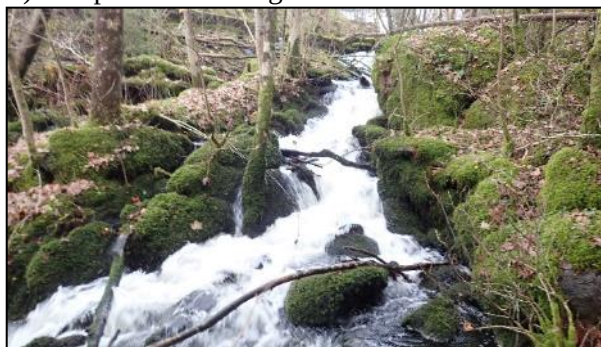
B) Temporært vandringshinder

Rundt 65 m opp i bekken ligger det et temporært, naturlig vandringshinder i form av et fossestryk som er vanskelig for fisken å passere, men det er sannsynligvis passerbart ved gunstig vannføring (**figur 8.1**). Et lite stykke oppstrøms det temporære vandringshinderet er det en gammel demning som i dag er endelig anadromt vandringshinder, men opprinnelig var dette området sannsynligvis passerbart for fisk. Litt lenger opp i vassdraget, 150 m fra sjøen, er det en høy foss som var det naturlige anadrome vandringshinderet før demningen ble satt opp, og kartleggingen ble avsluttet der (**figur 8.1**).

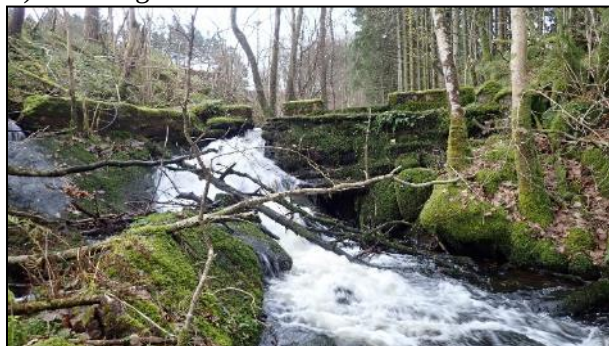
C) Demningen

Vandringshindre er den viktigste flaskehalsen for fiskeproduksjon i bekken, da demningen ekskluderer anadrom fisk fra omtrent halve det anadrome arealet. Mangel på gyteområder er den viktigste habitatflaskehalsen, men dette er vanskelig å utbedre fordi bekken er stri med grovt substrat hele veien.

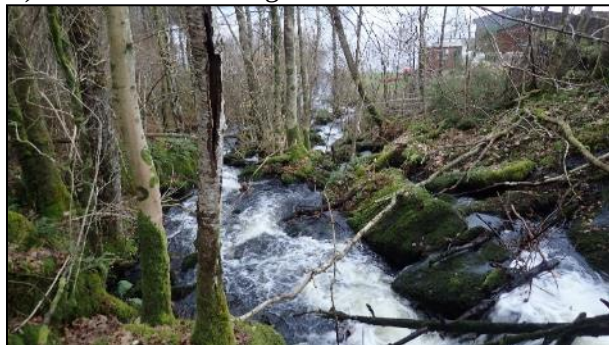
A) Nedstrøms demning

**Figur 8.3.** A) Strykene i nedre del av Steinbrubekken har høy habitatkvalitet, men lite gytegrus. B) Fint habitat like oppstrøms demningen som hindrer oppvandring av fisk.

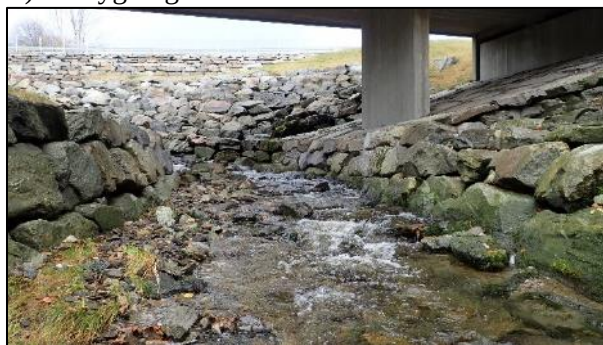
A) Forbygning under E134

**Figur 9.4.** A) Ved E134 er Stemmetjørnbekken forbygd med steinmur på begge sider, og all kantvegetasjon er fjernet. B) Temporært vandringshinder ved delvis utrast forbygning under E134. C) Nederste rør i Stemmetjørnbekken er godt tilrettelagt for fiskevandring. D) Nest nederste rør i Stemmetjørnbekken. Her må fisk hoppe over en steinhelle for å komme seg inn fra nedsiden.

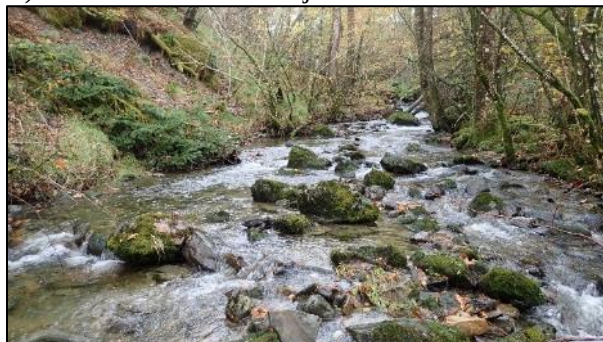
A) Nedre del av Stemmetjørnbekken

**Figur 9.5.** A) Nedstrøms E134 er det svært gode habitatforhold. B) Eksempel på hvordan død ved skaper skjul for fisk i partier med intakt kantvegetasjon. Her fra Stemmetjørnbekken, mellom E134 og Skjoldavikvegen.

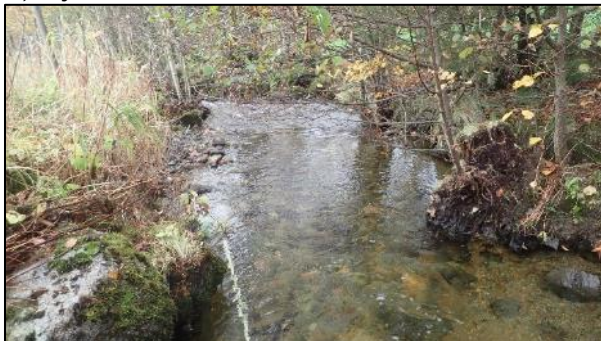
A) Gyteområde i Glåmaskardbekken

**Figur 9.6.** A) Det er flotte gyteområder i nedre del av Glåmaskardbekken. Det ble observert en sjøørret og en gytegrøp i dette partiet under kartleggingen. B) Kulverten i Glåmaskardbekken har slette vegger og betong i elvebunnen. Dette er uegnet som habitat for fisk.

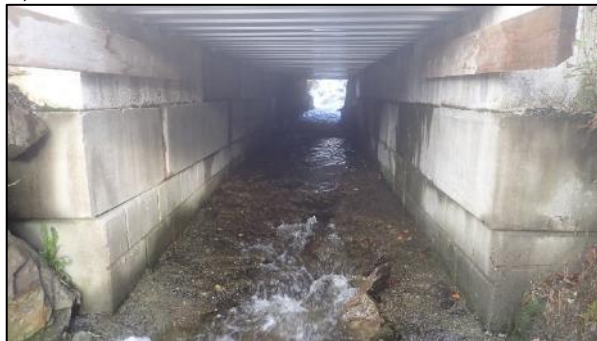
B) Kulvert i Glåmaskardbekken

Det er en kulvert i betong under en bilvei ca. 150 m opp i Glåmaskardbekken. Det er støpt betong også i elvebunnen, men kulverten er likevel passerbar for fisk (**figur 9.6**). Like oppstrøms kulverten ligger et fossestryk som er endelig vandringshinder.

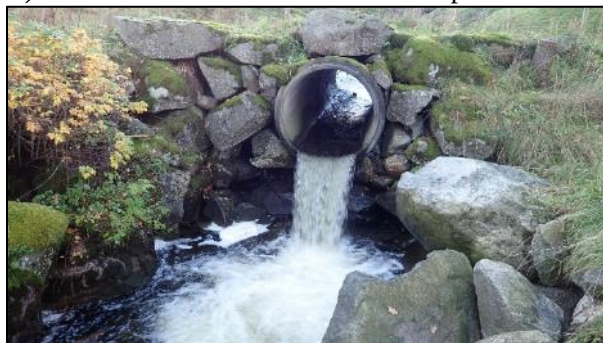
A) Rør nederst i Sørhuselvas vestre løp

**Figur 10.7.** **A)** Fisk må hoppe for å vandre inn i røret nederst i Sørhuselvas vestre løp. **B)** Mellom segment S6 og S7 renner Sørhuselva gjennom en kulvert under E134. Kulverten er passerbar for fisk i alle størrelser, men er uegnet som habitat fordi det er støpt betong i bunnen. **C)** En duk festet på en tømmerstokk nederst i segment T4 i Tveiteelva samler opp skrot, og kan med fordel fjernes. **D)** Øverst i segment L6 i Lintjörnbekken er disse kunstige trappetrinnene i stein et temporært vandringshinder.

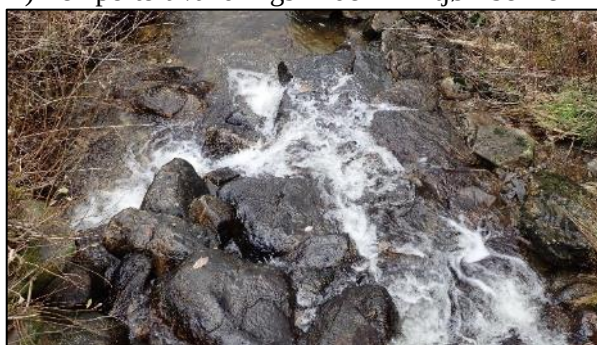
D) Temporært vandringshinder i Lintjörnbekken

Det er ingen naturlige vandringshindre av betydning i Lintjørbekken, og fisk kan dermed vandre helt opp i Lintjørna. Kulverten nederst og røret øverst kan passeres av fisk i alle størrelser, men ved kulverten under E134 (mellom segment L6 og L7) er det et temporært vandringshinder. Det er ikke kulverten i seg selv som hindrer fiskens oppvandring, men et kunstig anlagt «trappestryk» på nedsiden av kulverten (**figur 10.5 og 10.7D**).

Det anbefales også å utbedre det temporære vandringshinderet øverst i segment L6. Det bør etableres 2-4 små kulpetrinn som erstatning for dagens kunstige «trappestryk», for å lette fiskens vandring opp mot kulverten. Kulpetrinn kan etableres med store steiner eller betong.

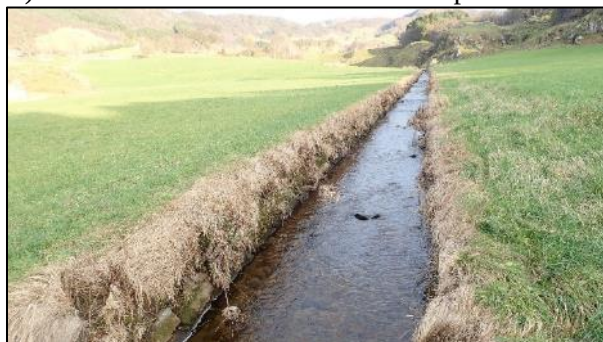
A) Utrettet del av Sørhuselvas østre løp

Drøyt 600 m av Sørhuselvas østre løp er utrettet, kanalisert og uten kantvegetasjon (segment Ø5-Ø9 i **figur 10.2**; se også **figur 10.8A**). Også videre oppover er det en del forbygninger og manglende kantvegetasjon, men de øverste 240 meterne (segment Ø12) er uten nevneverdige inngrep. Med unntak av noen små terskler ble det ikke registrert inngrep i elvebunnen, men det er sannsynlig at mye stein ble fjernet fra elveløpet i forbindelse med utrettingen.

**Figur 10.8.** A) Drøyt 600 m av Sørhuselvas østre løp er utrettet, kanalisert og uten kantvegetasjon. B) Disse trærne var en naturlig erosjonssikring i øvre del av Sørhuselva (segment S7), men nå står kun stubbene igjen. C) De nederste ~700 meterne av Lintjørnbekken er utrettet og kanalisert, og har lite kantvegetasjon. D) Også i Tveiteelva er det en del forbygninger, men langt mindre enn i Sørhuselva og Lintjørnbekken.

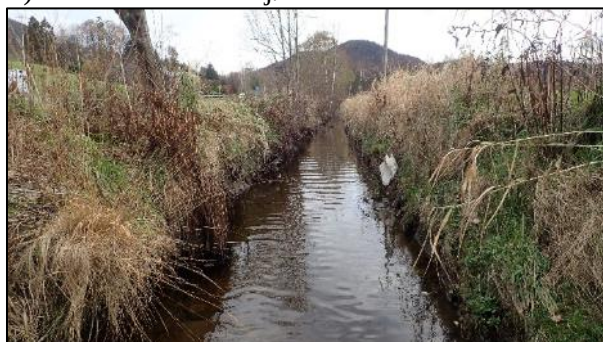
C) Utrettet del av Lintjørnbekken

De nederste 700 meterne av Lintjørnbekken er kanalisert og sannsynligvis utrettet og senket (**figur 10.4 og 10.8C**). Forbygningene langs bankene fortsetter også et stykke videre oppover (segment L1-L5) og bidrar til at det er liten morfologisk variasjon i bekken. Oppstrøms E134 (segment L7-L10) renner bekken stort sett naturlig, med små morfologiske inngrep (**figur 10.5**).

Det anbefales å reetablere kantvegetasjonen i segmentene L1-L6. I segment L3-L4 anbefales det i tillegg å legge ut steingrupper og død ved, som beskrevet for segment V3-V5 i Sørhuselva. Eventuell overskuddsstein fra dette arbeidet kan plasseres i små røyser i segment L2.

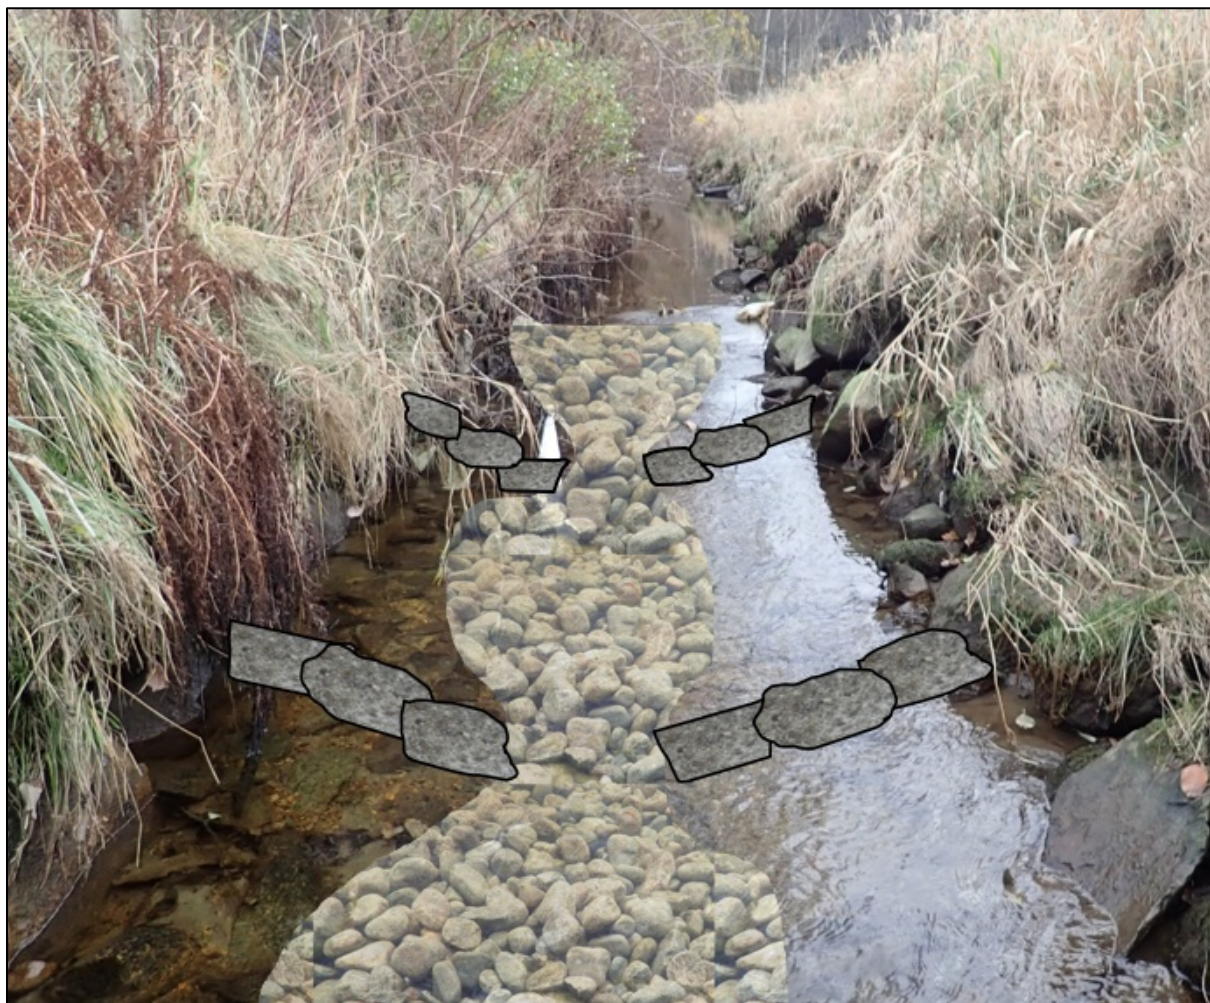
**Figur 10.11.** Skjematiske illustrasjon av nederste grusutlegg i Lintjørnbekken (tiltak nr. 1 i **tabell 10.5**). To små brekk etableres med stein, og grus legges ovenfor, mellom og nedenfor brekkene.

I tillegg anbefales det å etablere tre små gyteområder i segment L2, da det her er et relativt langt parti uten egnede gyteområder (se **tabell 10.5** for nøyaktig plassering av tiltakene). På det nederste tiltaksområdet (nr. 1 i **tabell 10.5**) kan det lages to små brekk ved å flytte på stein i elveløpet. Brekkene bør være åpne i midten, og gytegrus legges deretter på en ca. 10 m lang strekning fra oppstrøms øverste brekk til nedstrøms nederste brekk (se **figur 10.11**). På tiltaksområde 2 kan det legges ut gytegrus på en ca. 5 lang strekning der strømmen er sterkest, og på tiltaksområde 3 kan gytegrus legges spredt rundt på områder med tilstrekkelig strømfart (totalt ca. 10 m<sup>2</sup>).

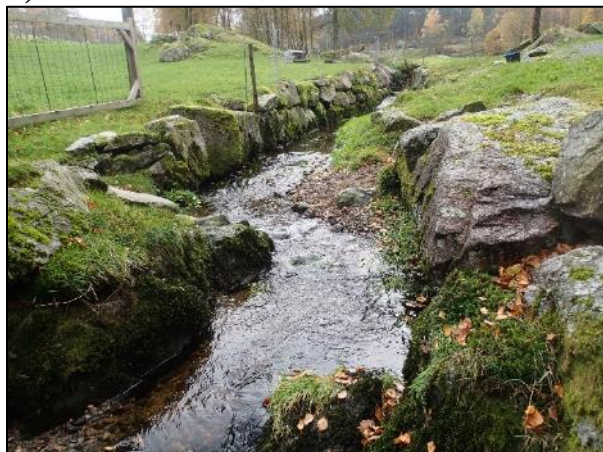
A) Nederst ved Naustvika

Nederst mot sjøen er det et flott gyteområde (segment 1 i **figur 13.1**). Mangel på kantvegetasjon trekker habitatverdien ned (**tabell 13.3**), men det er en del skjul mellom steinene i forbygningen som delvis kompenserer for dette. Videre opp mot røret er et renne-parti med dårlig habitatkvalitet som følge av manglende kantvegetasjon og lite skjul.

**Figur 13.3.** A) Den åpne delen av bekken nederst er kun 60 m lang. Bankene er steinsatt og kantvegetasjonen fjernet, men det er likevel tett med ungfisk. B) Ovenfor det nederste røret er bekken utrettet og kanalisert, kantvegetasjon er fraværende og elvebunnen er homogen og utsatt for uttørking.

Vi anbefaler også å reetablere kantvegetasjon langs delene av bekken som er eller vil bli tilgjengelige for sjørret. Dette vil gi mer skjul for fisk i alle livsstadier, og et belte av trær vil også filtrere næringsstoffer og redusere tilførsel av finsubstrat fra jordbruksarealene. Ettersom dagens erosjonssikring er til hinder for at trær kan vokse helt i bekkekanten, foreslås det i tillegg å legge ut noen døde trær eller greiner her og der for å skape ytterligere skjul for fisk. Trærne bør ikke være så store at de kan skape oversvømmelser som følge av oppstuvning.

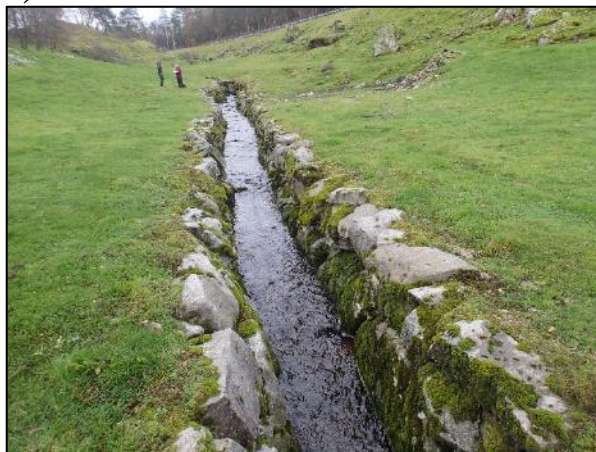
B) Ovenfor første rør

Ovenfor det lange røret er det en strekning med mye egnet gytegrus (segment 3), men partiet er homogent og mangler kulper som har sikker vanndekning i tørkeperioder. Videre oppover er bekken noe brattere, med små kulper og mer skjul for fisk, men mindre gytegrus.

Dersom nedre del av bekken gjenåpnes bør det samtidig gjøres tiltak for å sikre vanndekning på den utrettede strekningen like ovenfor. Det beste alternativet vil være gjenslynging også her, der heterogen steinsetting erstatter vertikale murer som erosjonssikring. Et mindre omfattende alternativ er habitatiltak, i form av steinutlegg og etablering av små kulper hvor ungfisk kan stå i tørre perioder. Dette kan gjøres med håndmakt.

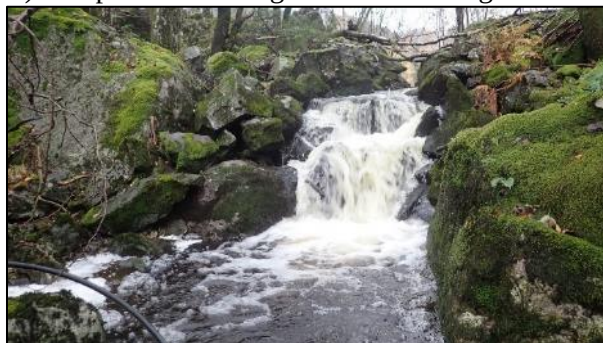
A) Temporært vandringshinder i Lindongbekken

**Figur 14.2.** A) Det temporære vandringshinderet i Lindongbekken (øverst i segment 5) er en liten foss med et trinn i midten. Hinderet ser ut til å være utbedret ved at bekkeløpet er senket ved sprenging i fjell. B) Også det temporære vandringshinderet i Bjørkåsbekken er utbedret, her ved at vannstanden i kulpen under fossestryket er hevet ved utlegg av store steiner.

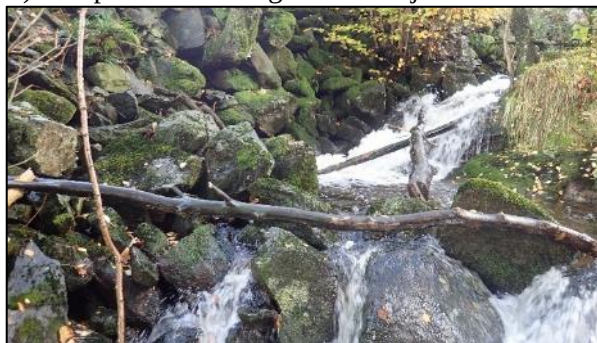
B) Temporært vandringshinder i Bjørkåsbekken

Omtrent 380 m opp i bekken er det et bratt fossestryk som er temporært vandringshinder. Vannstanden i kulpen under stryket er hevet litt ved å legge ut store steiner i utløpet, slik at oppvandring har blitt noe enklere enn opprinnelig. Like ovenfor dette stryket er bekken lagt i et ca. 5 m langt rør under en vei. Røret er greit passerbart for fisk. Endelig vandringshinder er en høy foss 160 m lenger oppe.

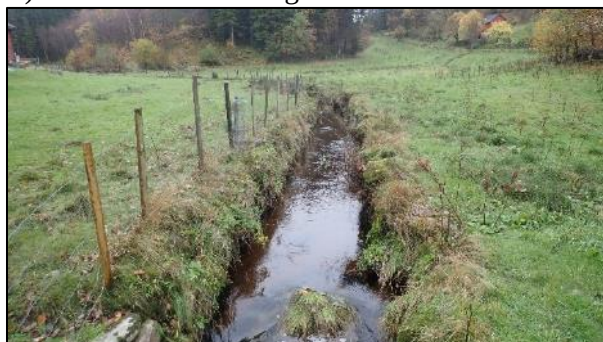
**Figur 14.3.** A) Nedre del av Lindongbekken (segment 1 til 4) er en renne med mye forbygning av bankene og lite kantvegetasjon. B) Fint utformet kulvert, med naturlig substrat i elvebunnen. C) Ved samløpet mellom Svartatjørnsbekken og øvre del av Lindongbekken vaskes sand og annet finstoff ut fra et stort område som ser ut til å være i tidlig fase av nydyrking. D) Nederste rør i Svartatjørnsbekken. Vandringshinderet ligger like ovenfor veien som er synlig øverst i bildet.

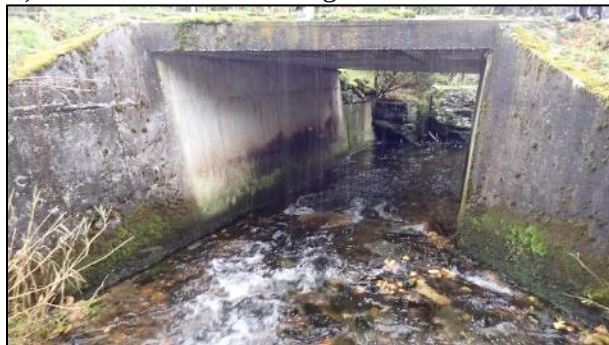
A) Kulvert under Hervikvegen

**Figur 15.4.** A) Kulverten under Hervikvegen har naturlig substrat i elvebunnen, og er enkel for fisken å passere. B) Ny forbygning i segment 8. C) Område nedstrøms Sandsmyra der bredden på den ene siden er gravd ut. D) To rør i Sandsmyra, hvor fisken kan passere på moderat vannføring.
