Oppdragsgiver: Tysvær kommune  
Oppdragsnavn: Detaljplan Aksdal S1  
Oppdragsnummer: 616550-32  
Utarbeidet av: Helene Dypbukt  
Oppdragsleder: Vigdis Lode  
Tilgjengelighet: Åpen

## NOTAT Innledende geoteknisk vurdering

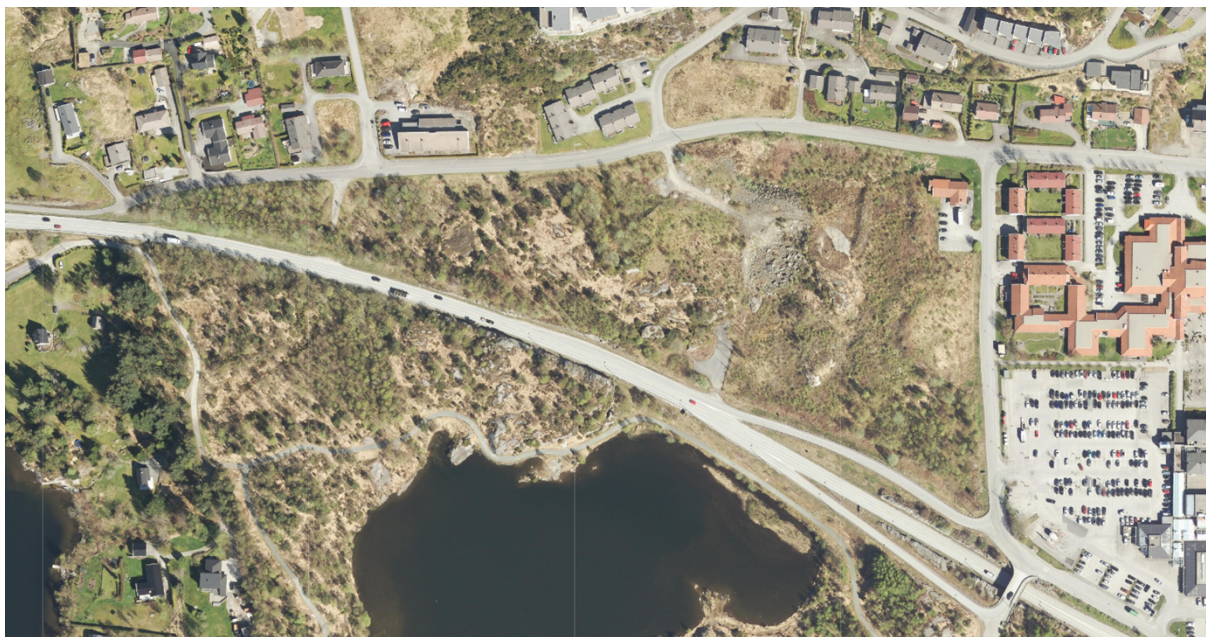
Figur 4: Bilde hentet fra Opplysningen 1881 tatt i 2017.

Ut fra satellittbilder og Google maps street view ser man at det er mange bergblotninger på prosjektområdet. Store deler av strekningen der tomte kanter E134 er det bergskjæring. Figur 4 viser et bilde hentet fra Opplysningen 1881, og her ser man bergblotninger. Ut fra observasjoner kan det se ut som løsmassemektigheten er størst øst på tomte.
